DEKPROJEKT s.r.o.
Zakázka číslo: 2023-014736-SMi

Technická pomoc

Provedení sondy do šikmé střechy

Bytový dům
Čsl. armády 1585
253 01 Hostivice

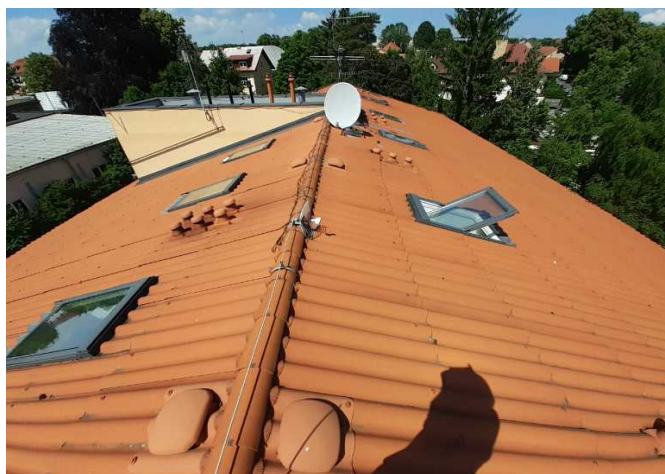
Foto /2/ Pohled na předmětnou střechu

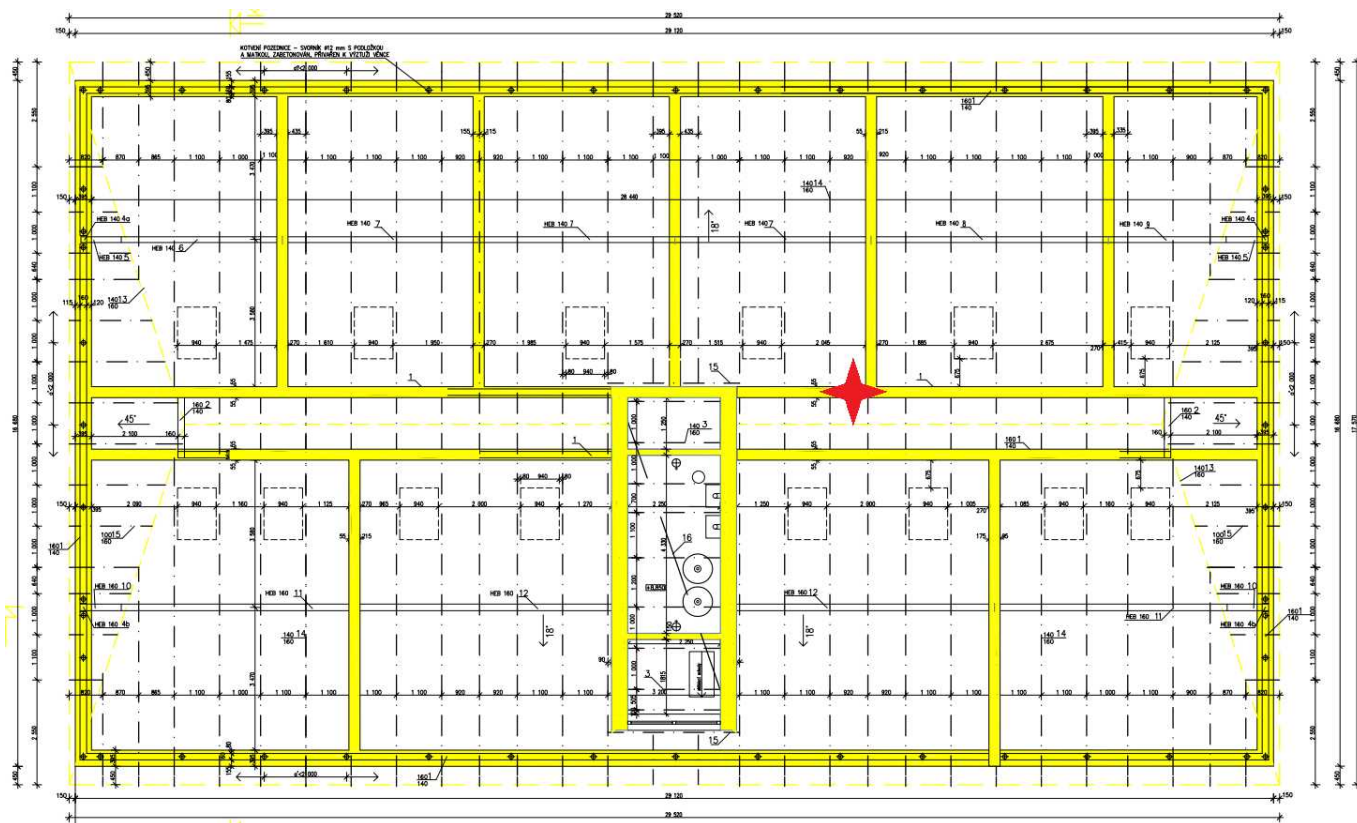
Foto /3/ Poloha provedené sondy v půdorysu krovu střechy dle [9] (červeně, severní strana je nalevo)

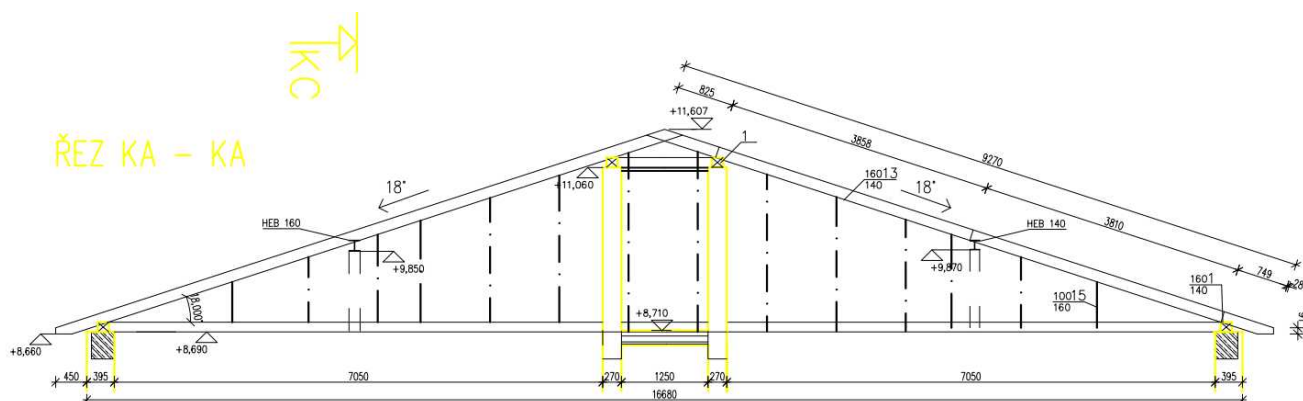
Foto /4/ Příčný řez předmětnou střechou dle [9]

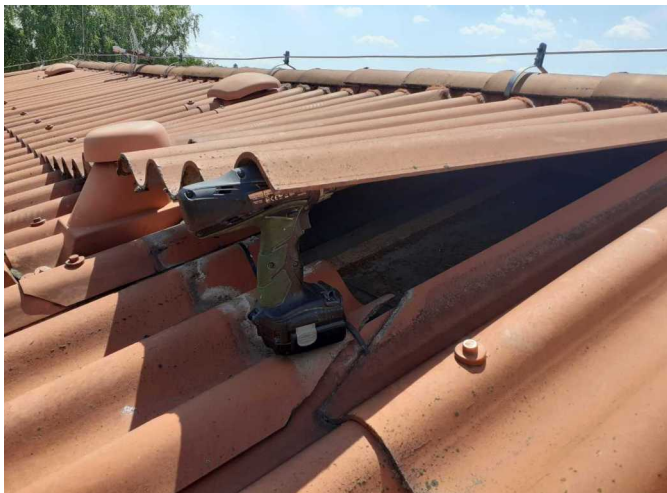
Foto 5/ Pohled na oblast provedené sondy

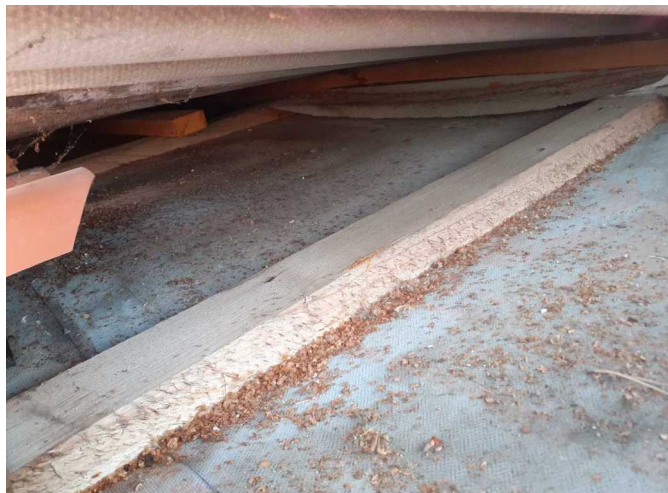
Foto 6/ Vzduchová mezera s laťováním

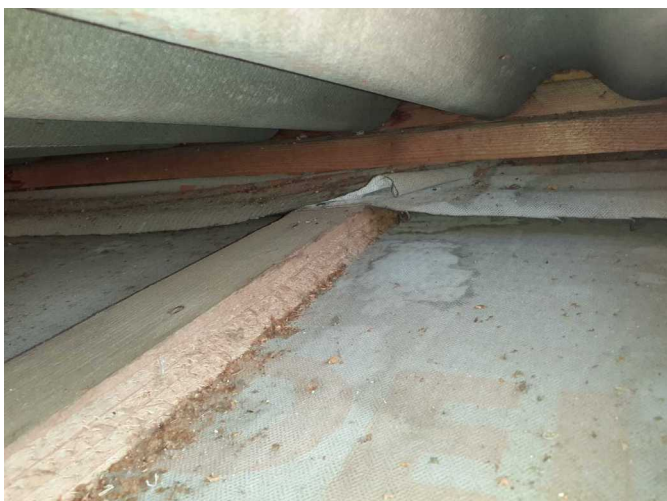
Parotěsnicí vrstva z průhledné PE fólie s průhlednou výztužnou mřížkou**	Suchá, stopy po lokálním zatékání, jednotlivé pásy mezi sebou prolepeny	~ 0,2**
Podhled ze sádrokartonových desek (dle [9] protipožární typ GKF)**	Suchý, bez známek degradace	12,5**

Foto 7/ Stopy po lokálním zatékání na svrchním povrchu pojistné hydroizolace v místě sondy

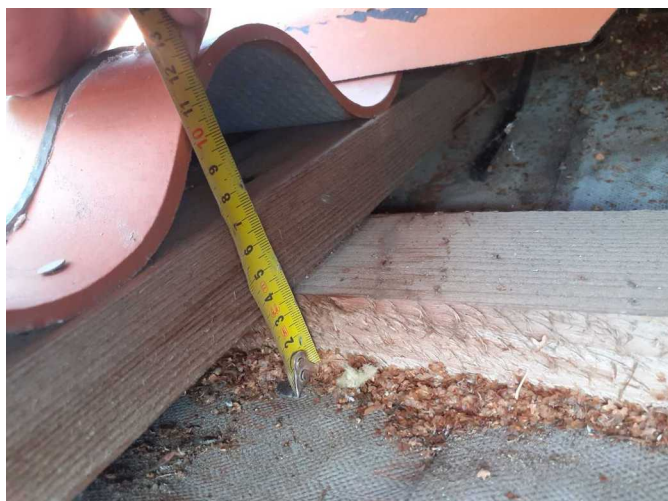
Foto 8/ Mocnost vzduchové mezery s laťováním

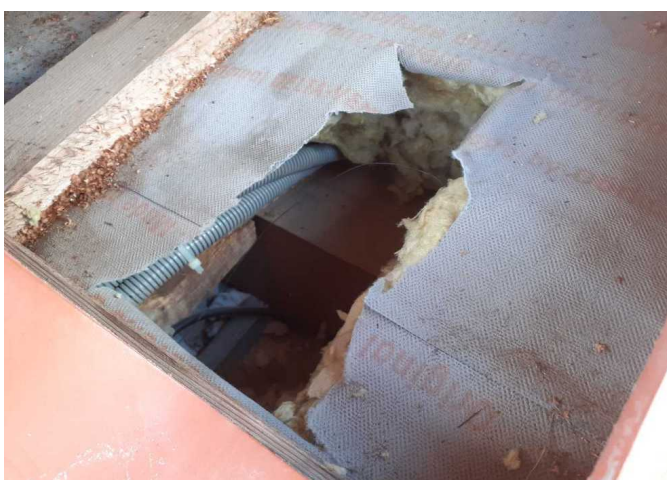
Foto 9/ Pohled na provedenou sondu

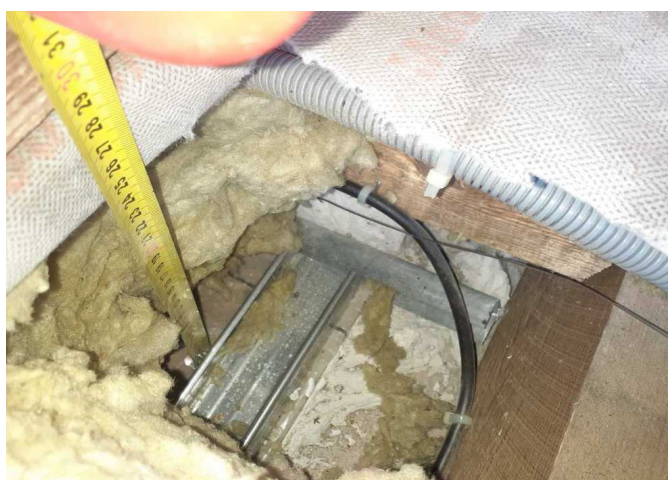
* ...Tloušťka tepelné izolace ve většině plochy střechy je pravděpodobně 2x 80 mm (obdobně jako u ostatních objektů BD Za Mlýnem 1720 až 1725), změřená tloušťka tepelné izolace v místě sondy se předpokládá jako atypická z důvodu žádoucího vyplnění volného prostoru v oblasti hřebene tepelnou izolací při realizaci stavby.

Foto 10/ Pohled do sondy na tepelnou izolaci z minerální vlny

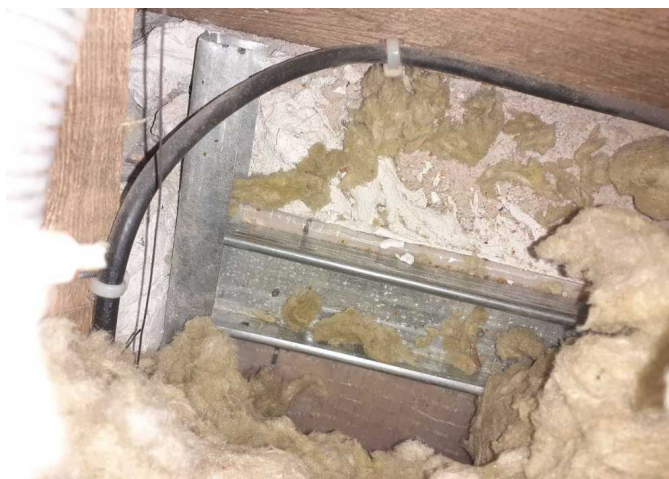
Foto /11/ Pohled do sondy na napojení SDK podhledu s parotěsnicí PE fólií na vnitřní stěnu

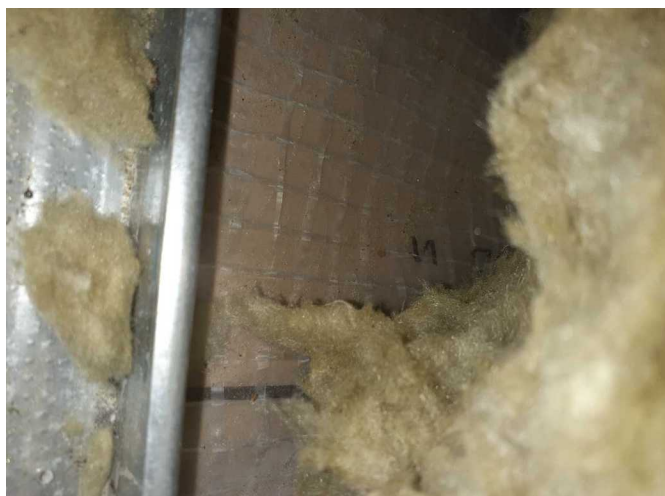
Foto /12/ Pohled do sondy na napojení SDK podhledu s parotěsnicí PE fólií na vnitřní stěnu

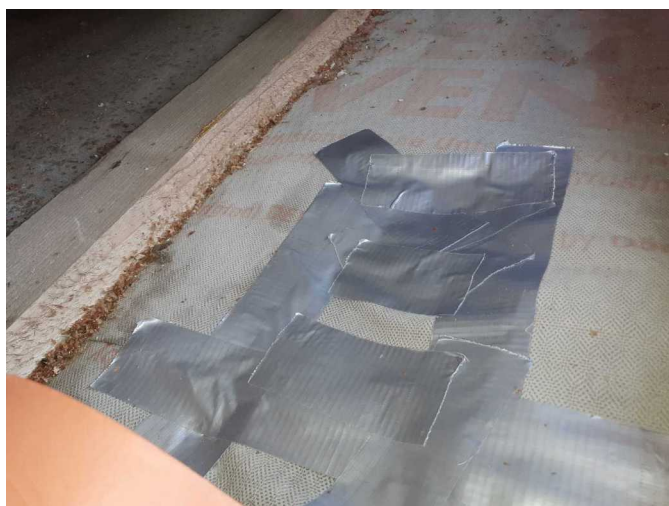
Foto /13/ Zalepení pojistné hydroizolace po provedení sondy

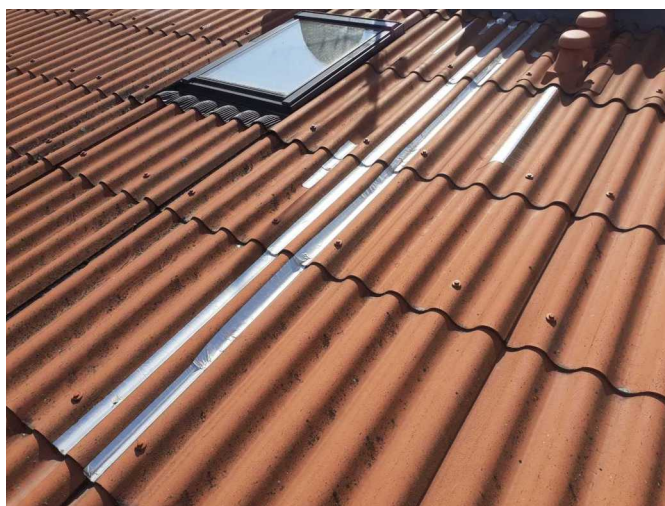
Foto /14/ Pohled na předmětnou šikmou střechu s lokálními opravami krytiny

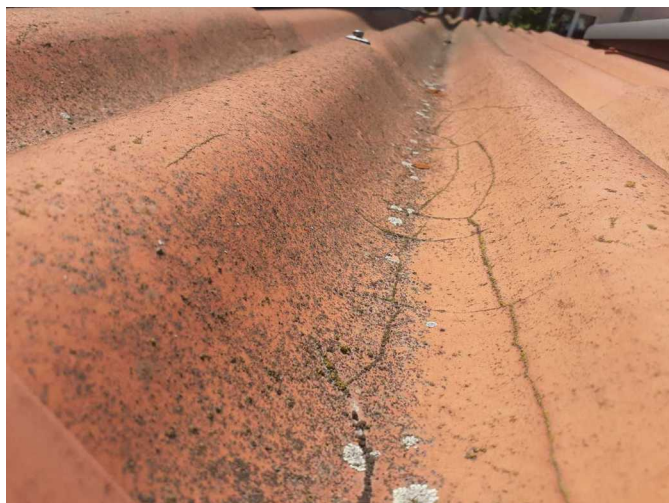
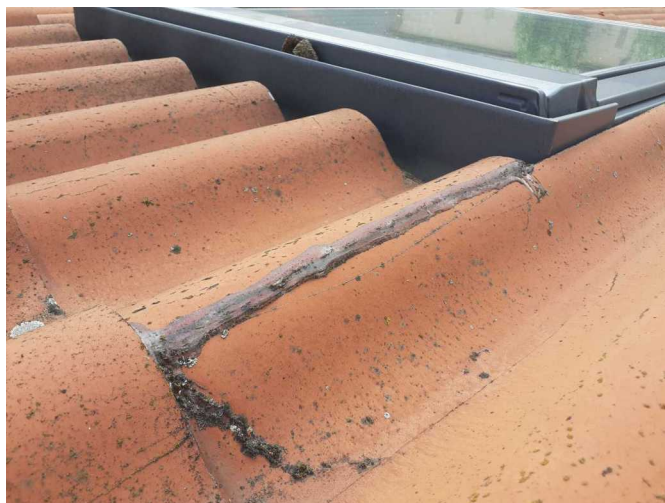
Vrstva (od exteriéru)	Stav	Tloušťka [mm]
Velkoformátová vlnitá vláknocementová krytina (dle [9] typ Cembrit Vltava A5, barva cihlově červená, délka desek 1250 mm)	Pokročilá degradace materiálu, množství podélných i příčných prasklin, lokální růst řas a lišejníků, místy odlupování povrchové úpravy či uštípnutí okrajů a rohů, část poruch již byla v minulosti opravována	6
Provětrávaná vzduchová mezera, latě a kontralatě 80x40 mm	Suché, mírná degradace dřevěných prvků, stopy po lokálním zatékání, bez biologického napadení	80
Pojistná difúzně otevřená hydroizolační fólie z PP textilií bez samolepících okrajů (dle [9] typ DÖRKEN DELTA-VENT N)	Suchá, mírná degradace materiálu, soudržná, stopy po lokálním zatékání, bez biologického napadení, bez prolepení jednotlivých pásů	~ 2
Tepelná izolace z desek lisované minerální vlny (dle [9] typ ISOVER Orsik)	Suchá, soudržná, bez známek degradace	~ 260
Vzduchová mezera, nosné kovové profily sádrokartonového podhledu	Nosné profily bez známek degradace	40

Foto /15/ Degradace střešní vlnité krytiny

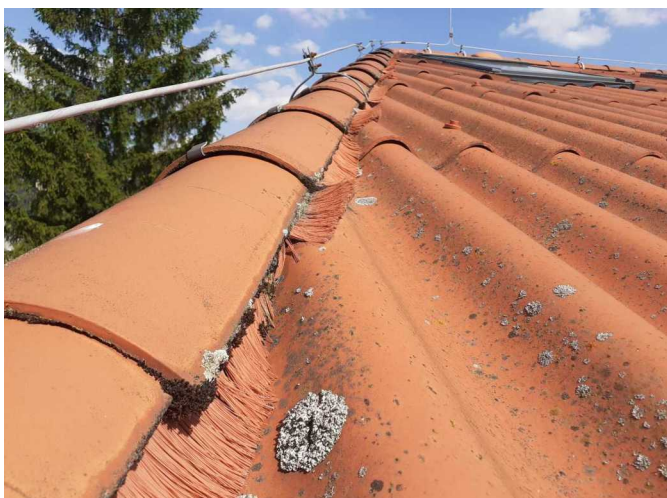
Foto /17/ Valbové nároží

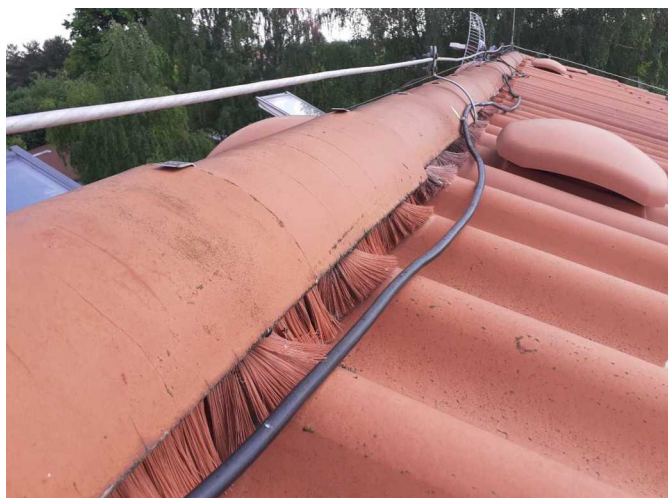
Foto /18/ Střešní hřeben

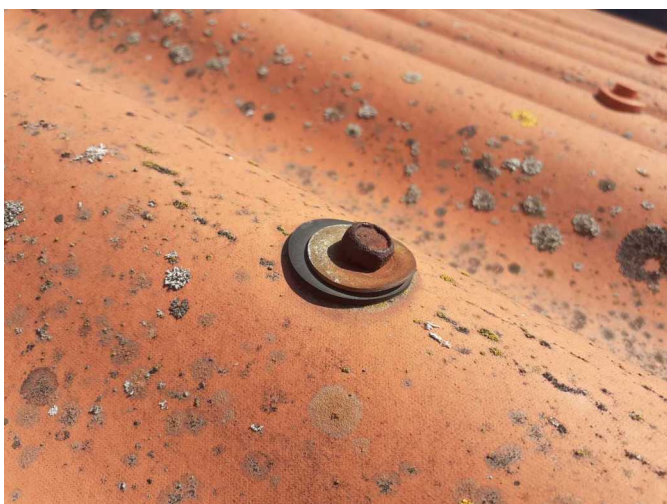
Foto /19/ Degradace kotevního prvku bez ochranné čepičky

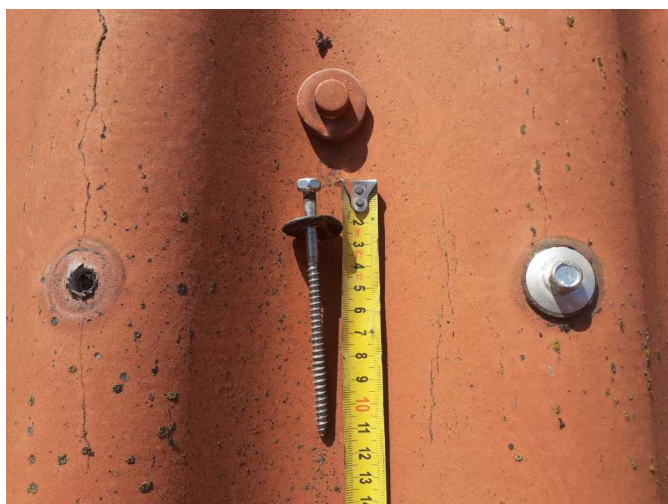
Foto /20/ Kotevní prvek střešní krytiny s ochrannou plastovou čepičkou

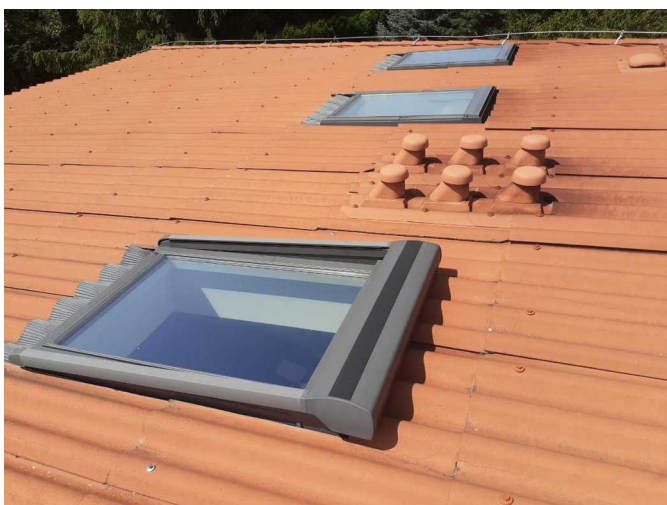
Foto /21/ Střešní kyvná okna

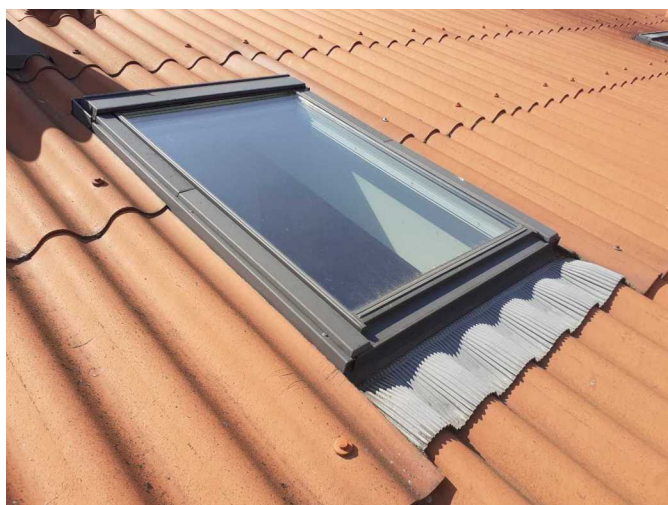
Foto /22/ Střešní kyvné okno

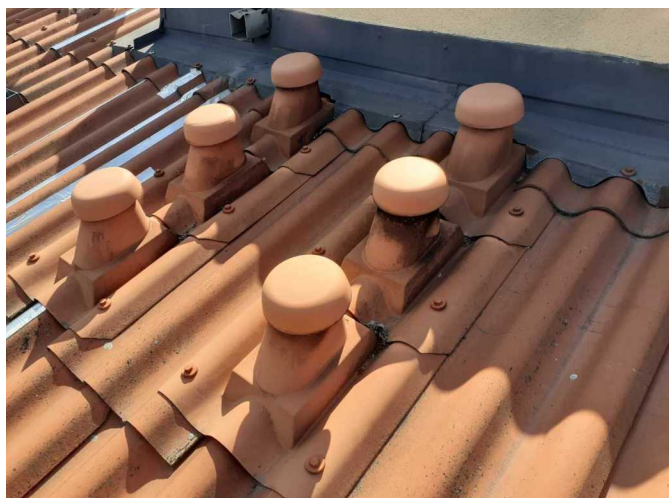
Foto /23/ Komínky odvětrání kanalizace

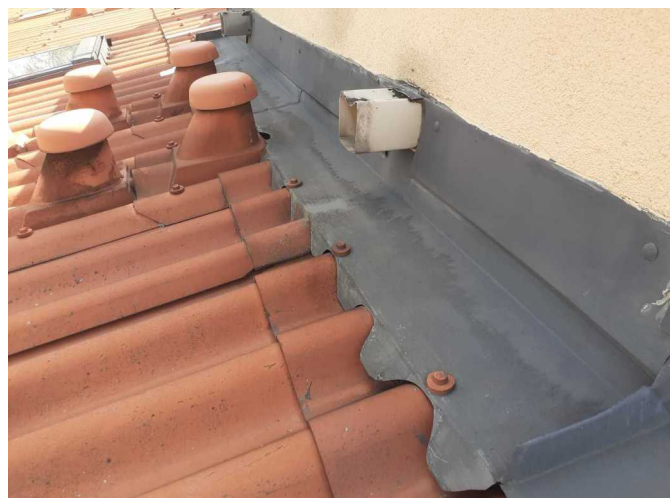
Foto /24/ Napojení střechy na zděnou nástavbu nad schodištěm

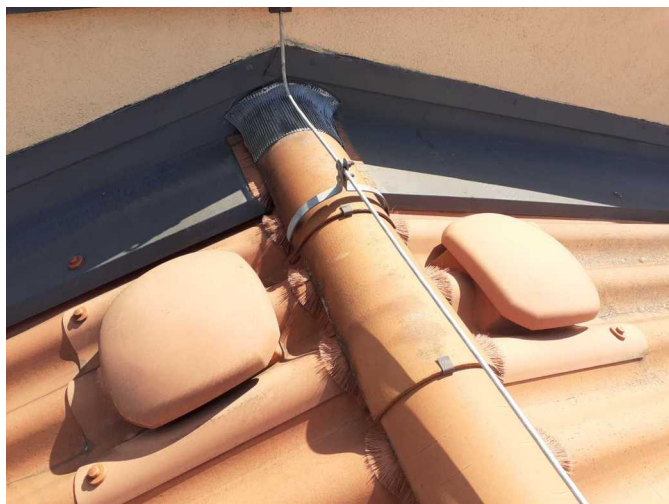
Foto /25/ Napojení střešního hřebene na zděnou nástavbu nad schodištěm

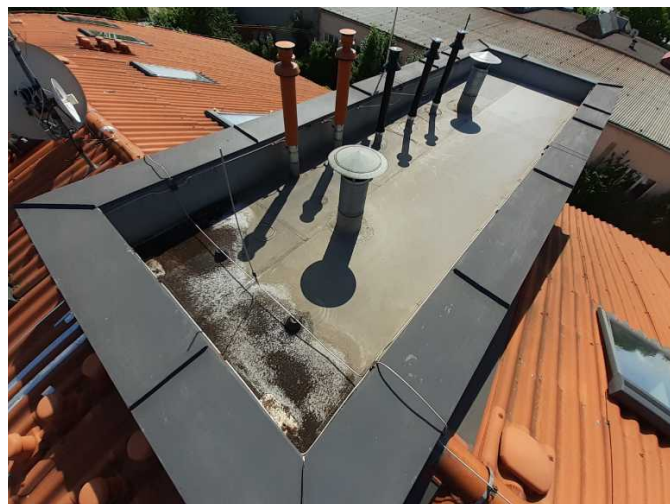
Foto /26/ Plochá střecha na zděné nástavbě nad schodištěm

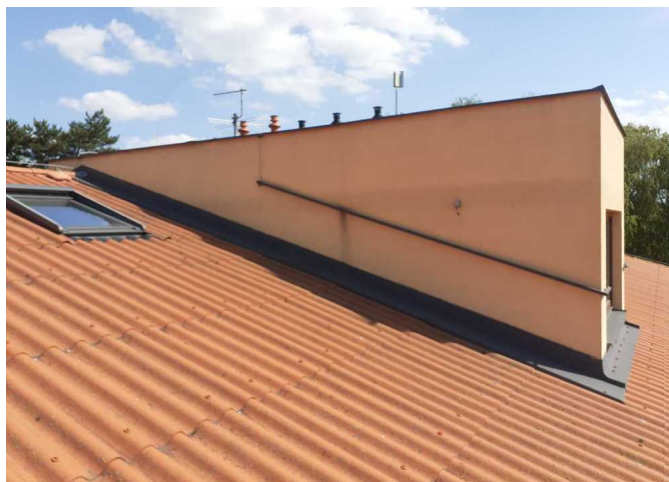
Foto /27/ Pohled na zděnou nástavbu nad schodištěm

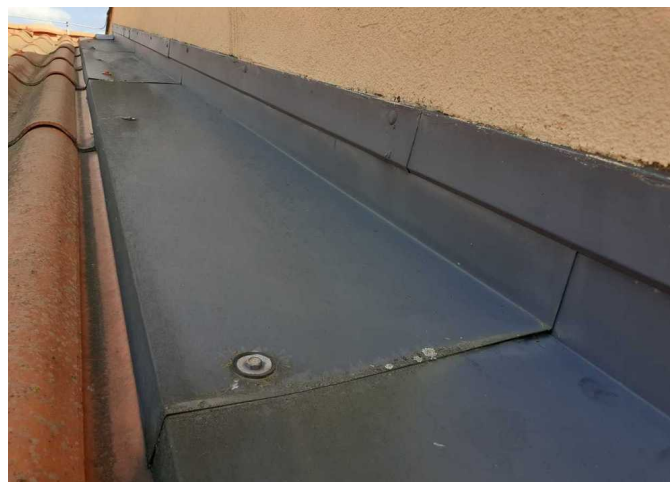
Foto /28/ Napojení střechy na zděnou nástavbu nad schodištěm

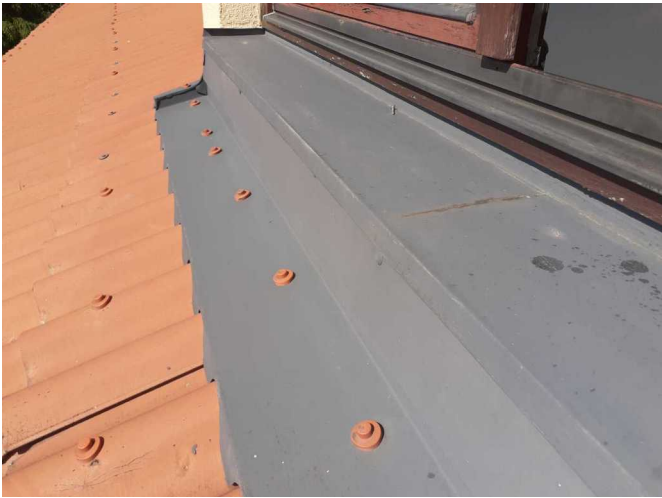
Foto /29/ Napojení střechy na zděnou nástavbu nad schodištěm v oblasti okna

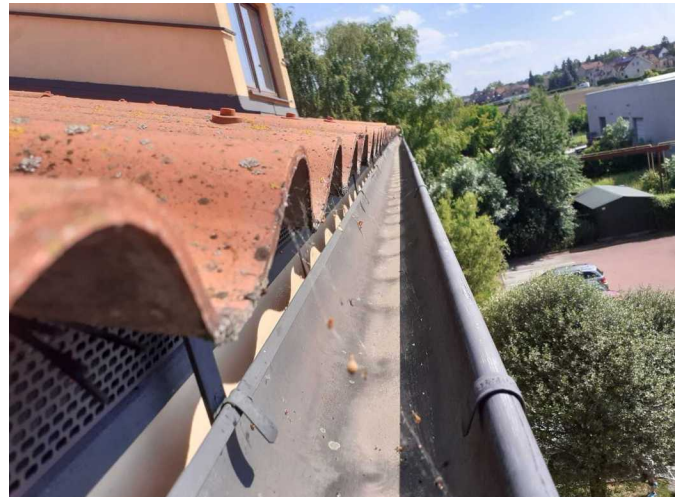
Foto /30/ Pohled na větrací pás nad podokapním žlabem

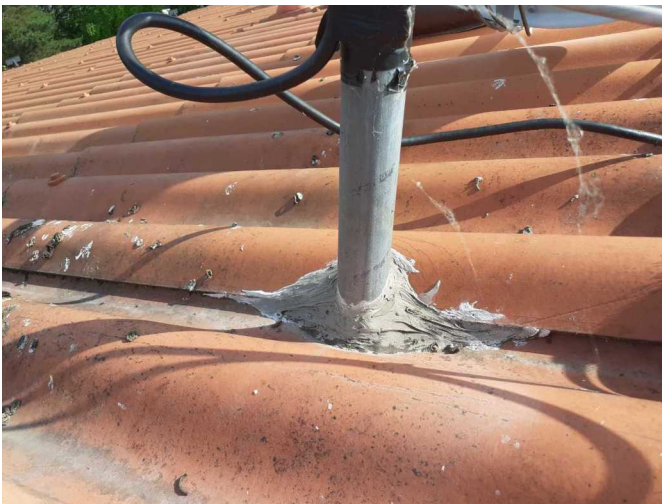
Foto /31/ Anténní stožár u hřebene střechy
