Technická pomoc

Provedení sondy do šikmé střechy

Bytový dům
Za Mlýnem 1720
253 01 Hostivice

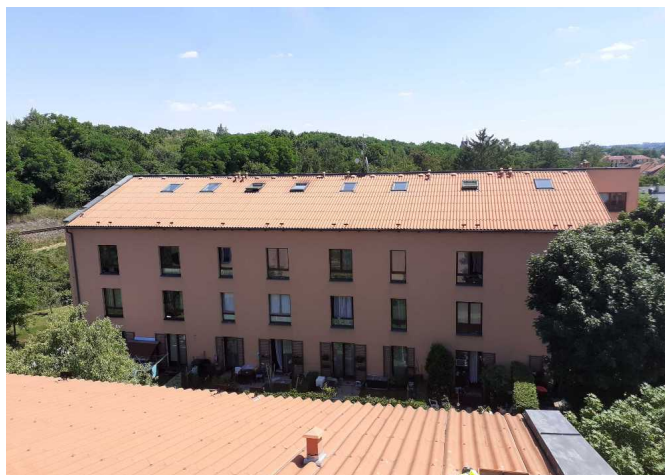
Foto /2/ Pohled na západní polovinu předmětného objektu

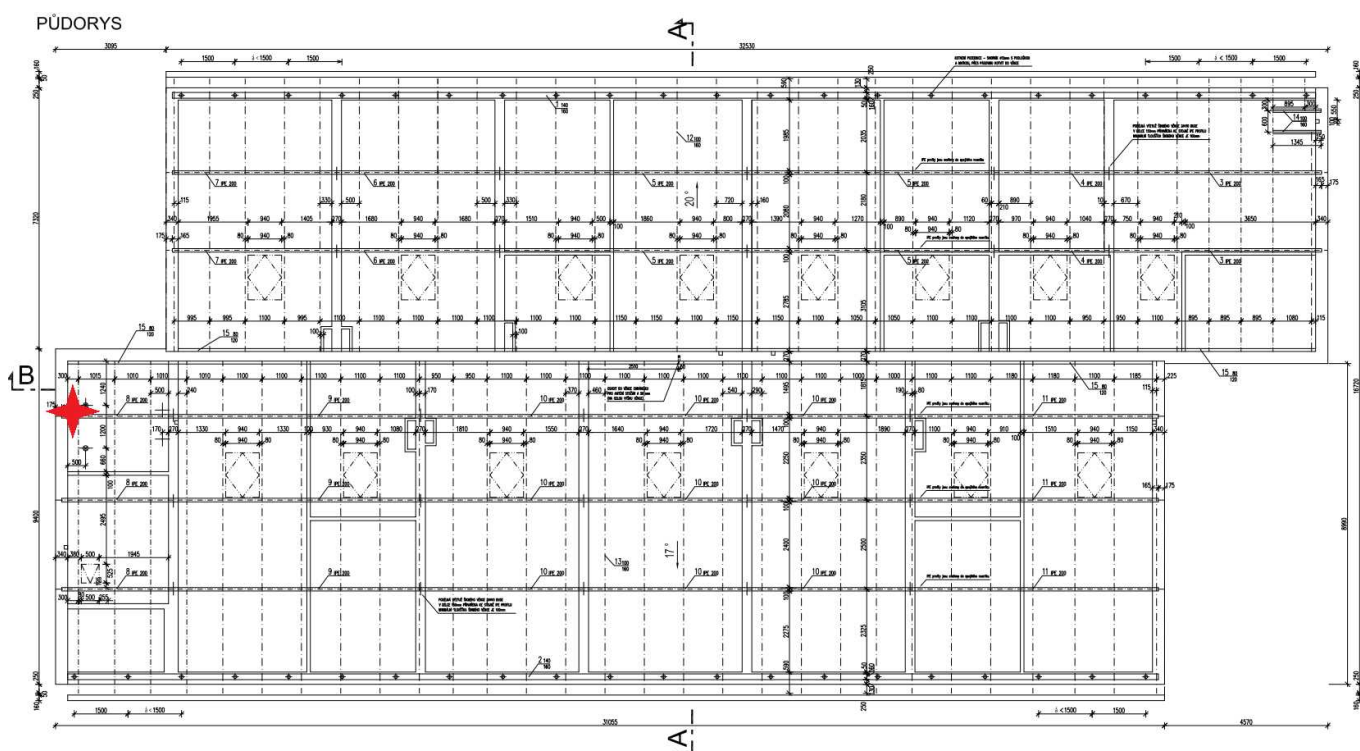
Poloha sondy na šikmé střeše a její koncepce jsou patrné z Foto /3/ a Foto /4/.

Foto /3/ Poloha provedené sondy v půdorysu krovu střechy dle [9] (červeně, severní strana je napravo)

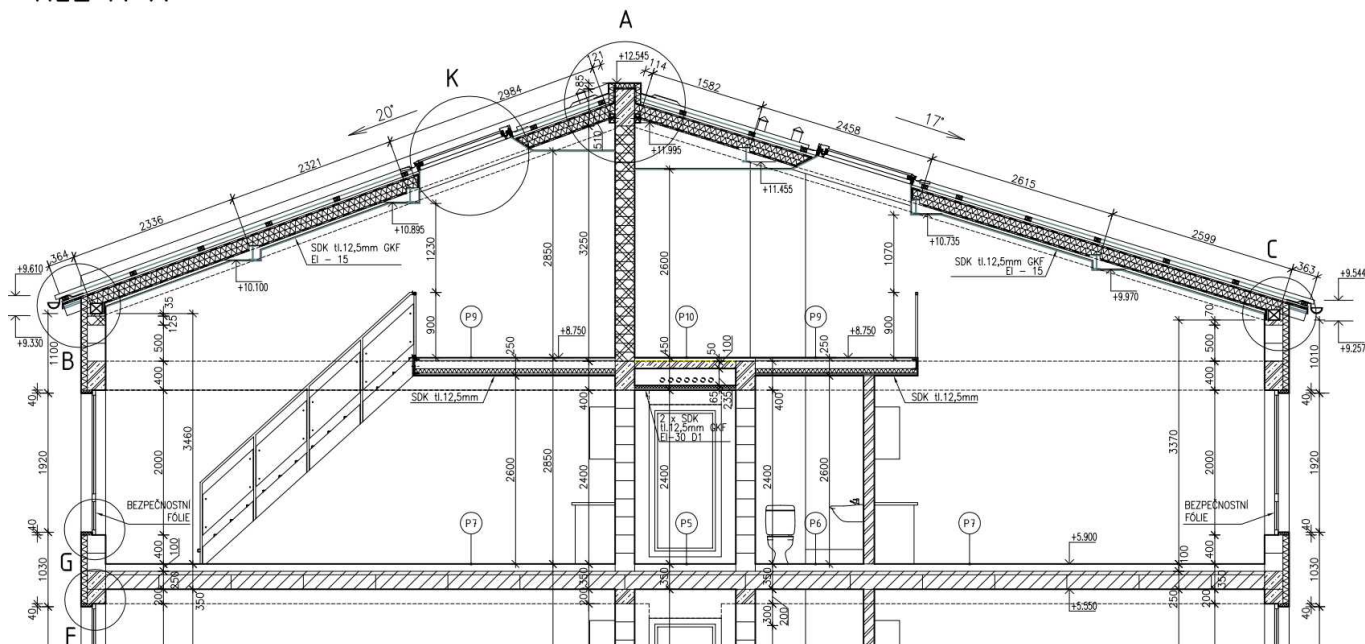
ŘEZ A-A

Foto /4/ Příčný řez předmětnou střechou dle [9]

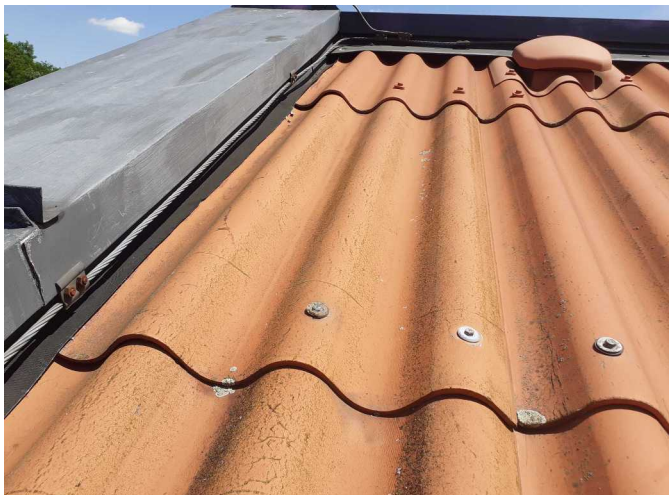
Vrstva (od exteriéru)	Stav	Tloušťka [mm]
Velkoformátová vlnitá vláknocementová krytina (dle [9] typ Cembit Vltava A5, barva cihlově červená, délka desek 1250 mm)	Pokročilá degradace materiálu, množství podélných i příčných prasklin, lokální růst řas a lišejníků, místy odlupování povrchové úpravy či uštípnutí okrajů a rohů, část poruch již byla v minulosti opravována	6
Provětrávaná vzduchová mezera, latě a kontralatě 80x40 mm	Suché, mírná degradace dřevěných prvků, bez biologického napadení	80
Pojistná difúzně otevřená hydroizolační fólie z PP textilií bez samolepících okrajů (dle [9] typ DÖRKEN DELTA-VENT N)	Suchá, mírná degradace materiálu, soudržná, bez biologického napadení	~ 2
Tepelná izolace z desek lisované minerální vlny (dle [9] typ ISOVER Orsik)	Suchá, soudržná, bez známek degradace	2x 80
Vzduchová mezera, nosné kovové profily sádkartonového podhledu	Nosné profily bez známek degradace	~ 100

Parotěsnicí vrstva z průhledné PE fólie s průhlednou výztužnou mřížkou*	Suchá, stopy po lokálním zatékání, jednotlivé pásy mezi sebou prolepeny	~ 0,2*
Podhled ze sádkartonových desek (dle [9] protipožární typ GKF)*	Suchý, bez známek degradace	12,5*

Foto /5/ Pohled na oblast provedené sondy

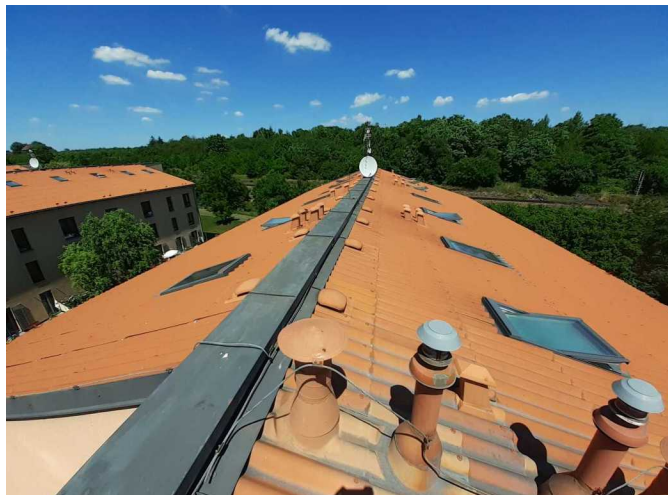
Foto /6/ Pohled na předmětnou šikmou střechu

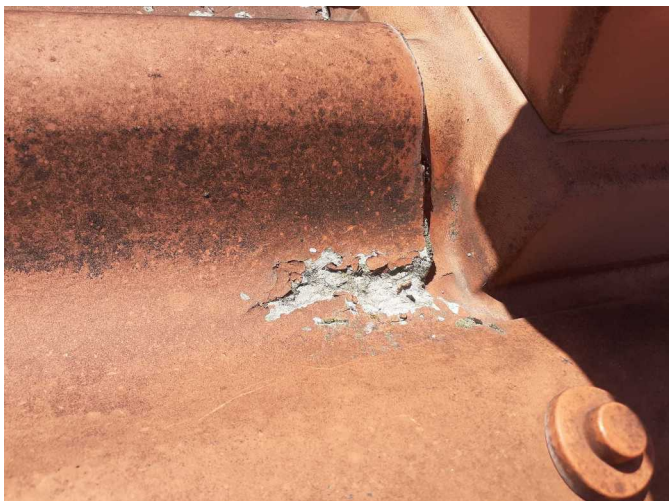
Foto /7/ Degradace střešní vlnité krytiny

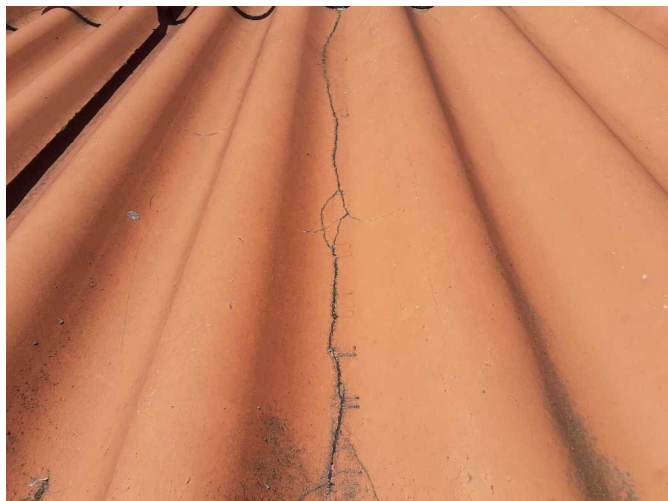
Foto /8/ Degradace střešní vlnité krytiny

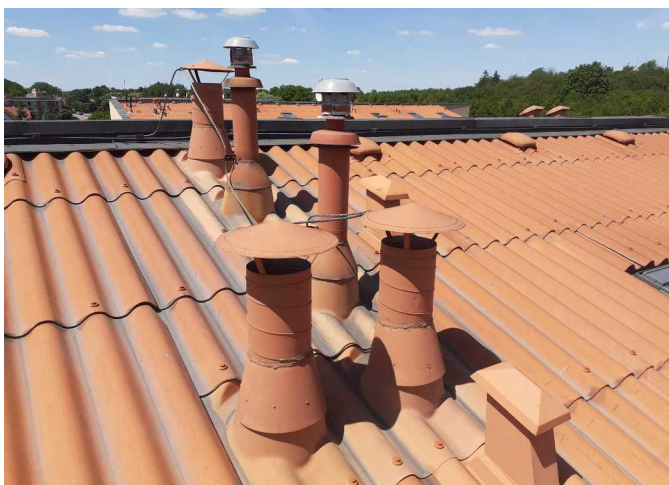
Foto /9/ Komínky vytápění a odvětrání

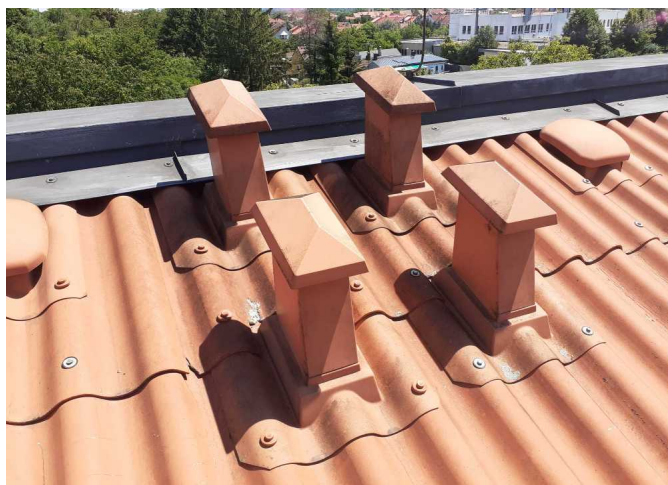
Foto /10/ Komínky odvětrání kanalizace

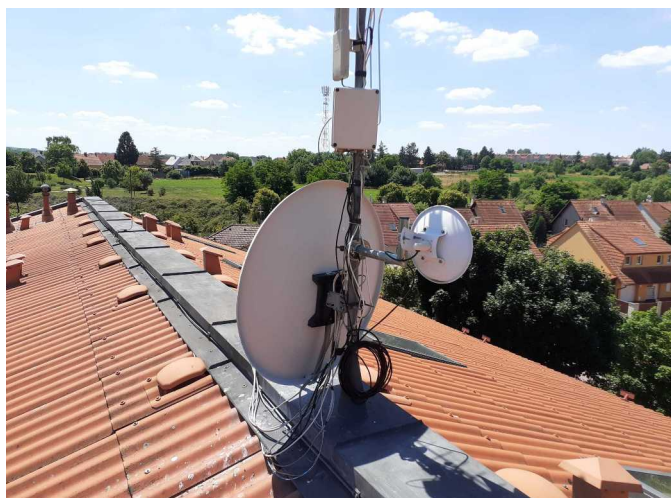
Foto /11/ Anténní stožár v hřebenové atice střechy

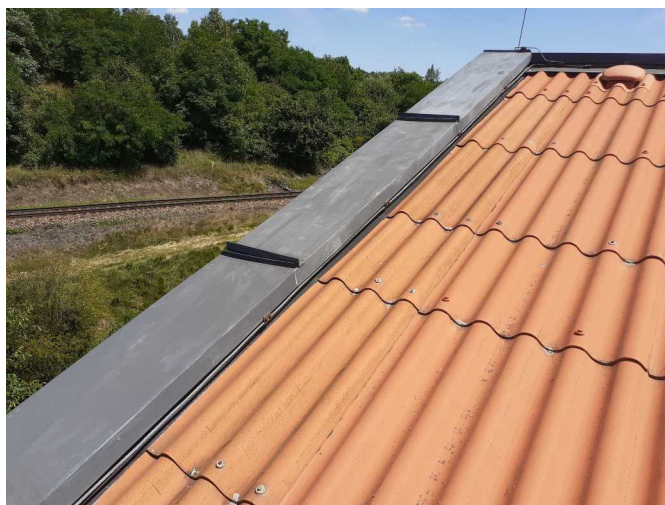
Foto /12/ Vnitřní okraj střechy v oblasti štítu

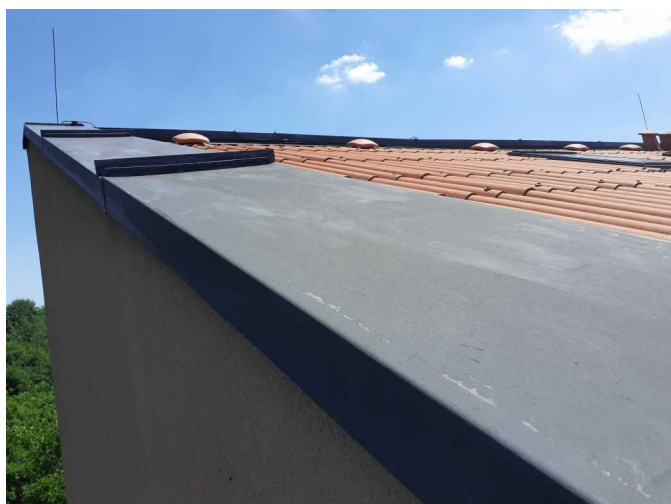
Foto /13/ Vnější okraj střechy v oblasti štítu

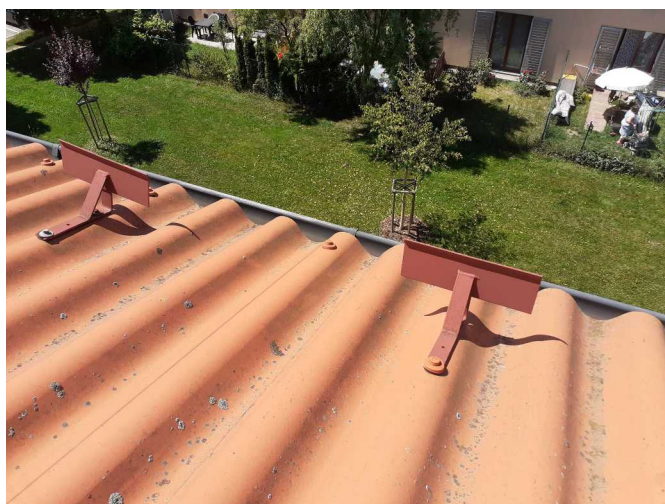
Foto /14/ Sněžové háky na okraji střechy

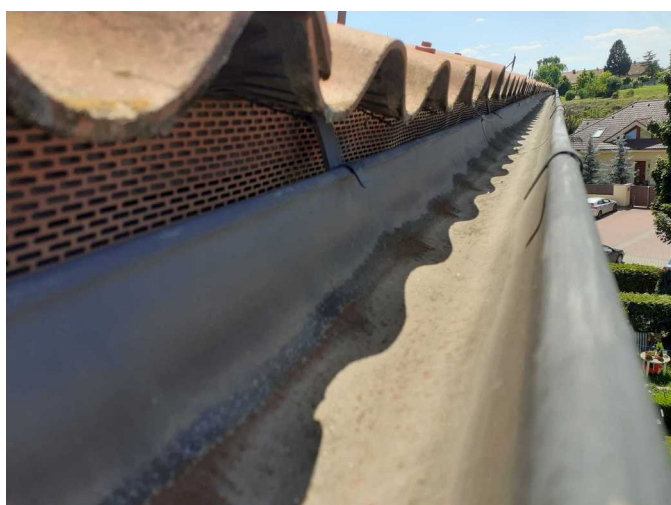
Foto /15/ Pohled na větrací pás nad podokapním žlabem

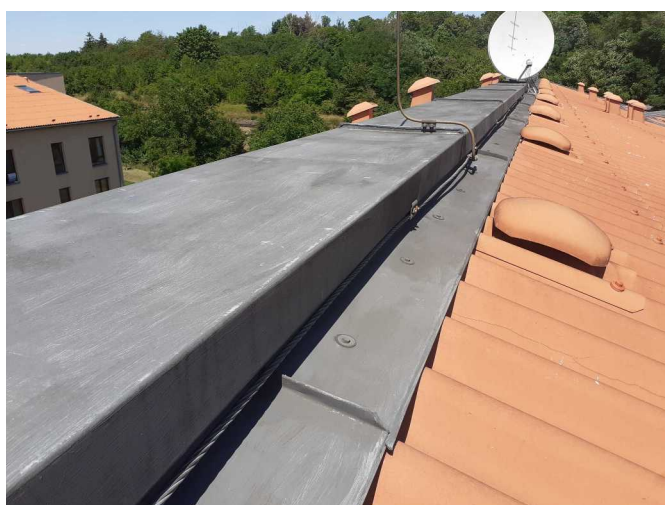
Foto /16/ Oplechování hřebenové atiky střechy
