DEKPROJEKT s.r.o.
Zakázka číslo: 2023-014736-SMi

Technická pomoc

Provedení sondy do šikmé střechy

Bytový dům
Za Mlýnem 1721
253 01 Hostivice

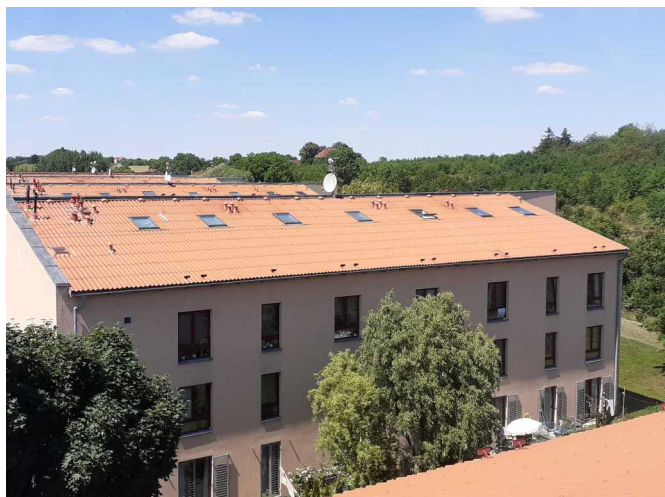
Foto /2/ Pohled na východní polovinu předmětného objektu

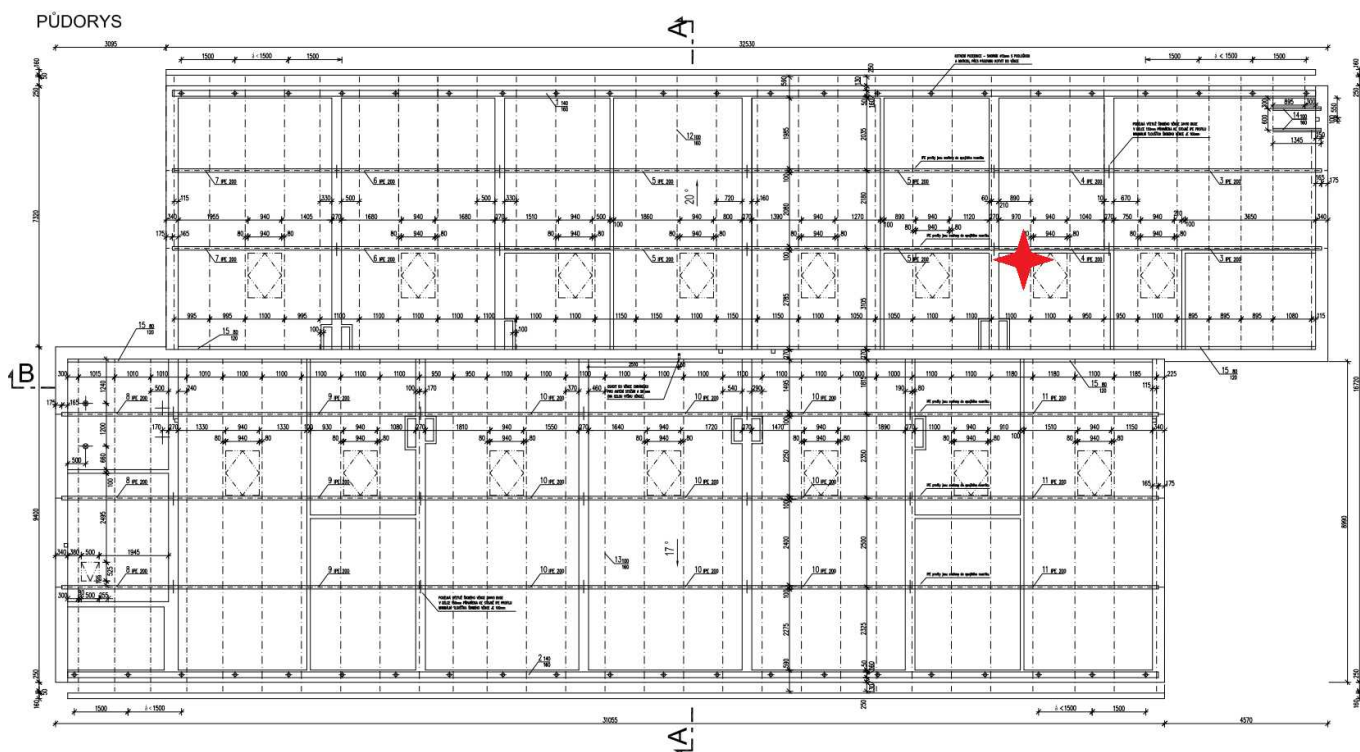
Poloha sondy na šikmé střeše a její koncepce jsou patrné z Foto /3/ a Foto /4/.

Foto /3/ Poloha provedené sondy v půdorysu krovu střechy dle [9] (červeně, severní strana je napravo)

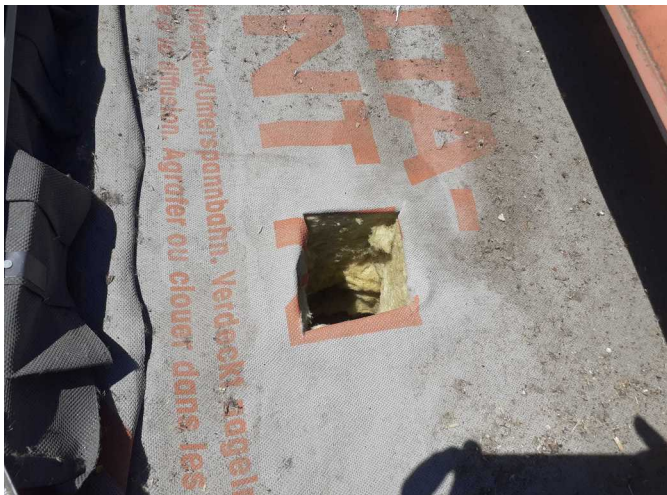
Foto /5/ Pohled na oblast provedené sondy

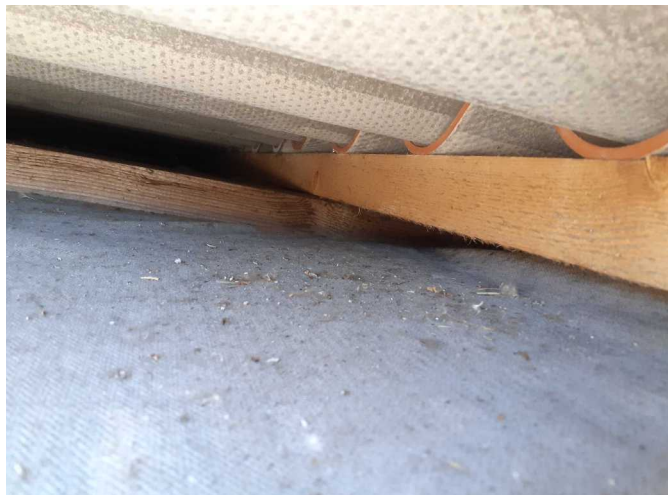
Foto /6/ Vzduchová mezera s laťováním

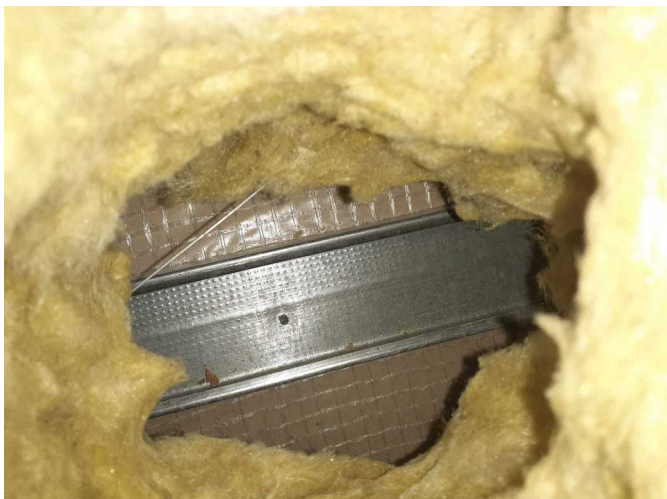
Foto /7/ Pohled do sondy na tepelnou izolaci z minerální vlny a parotěsnící fólii

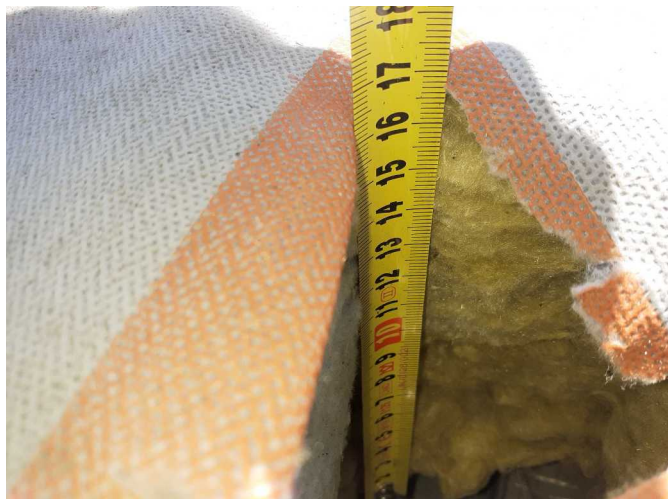
Foto /8/ Pohled do sondy na tepelnou izolaci z minerální vlny

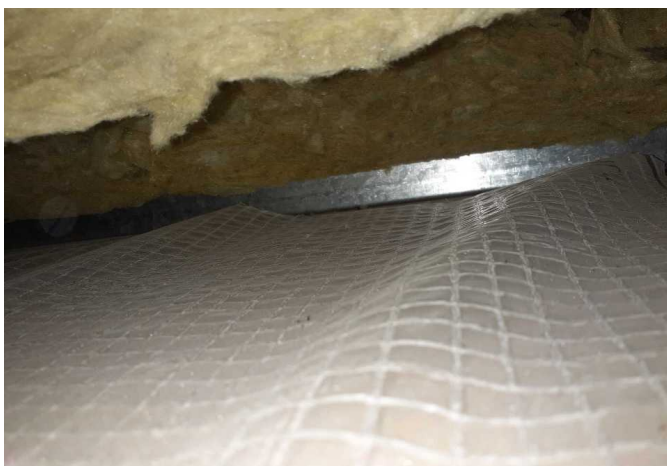
Parotěsnicí vrstva z průhledné PE fólie s průhlednou výztužnou mřížkou*	Suchá, stopy po lokálním zatékání, jednotlivé pásy mezi sebou prolepeny	~ 0,2*
Podhled ze sádkokartonových desek (dle [9] protipožární typ GKF)*	Suchý, bez známek degradace	12,5*

Foto /9/ Vzduchová mezera nad SDK podhledem s parotěsnící PE fólií

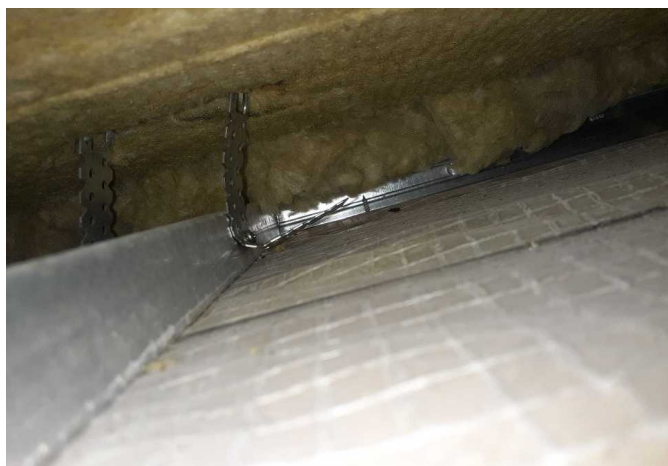
Foto /10/ Vzduchová mezera nad SDK podhledem s parotěsnící PE fólií

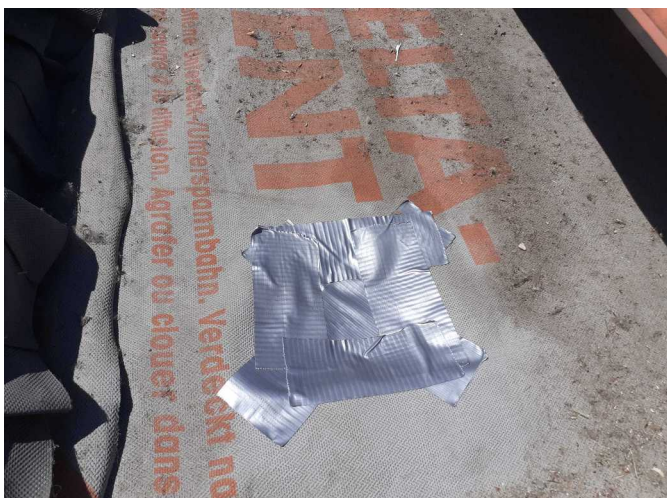
Foto /11/ Zalepení pojistné hydroizolace po provedení sondy

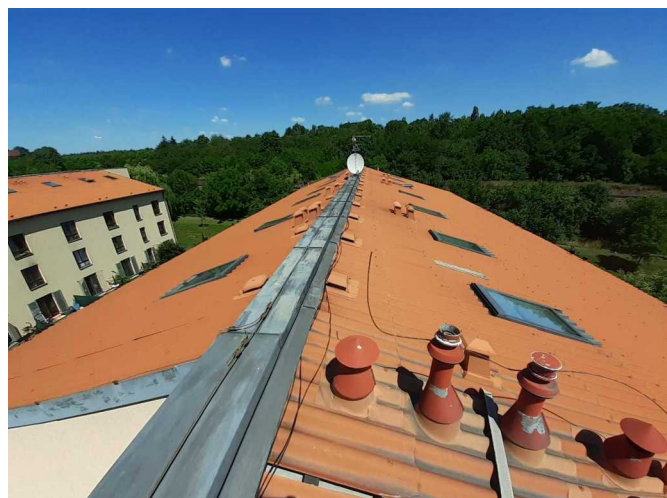
Foto /12/ Pohled na předmětnou šikmou střechu

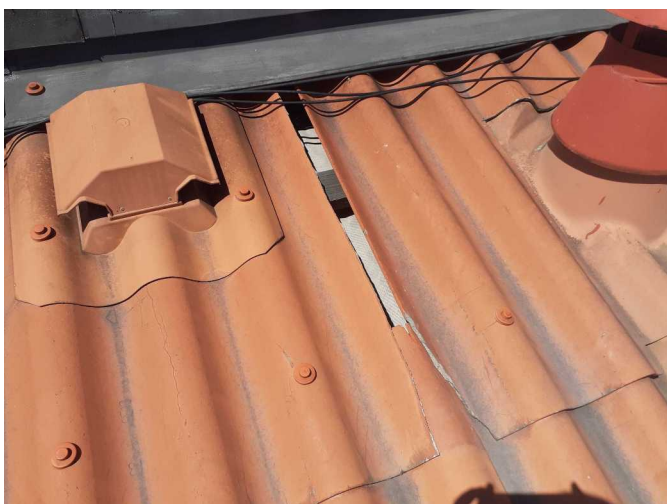
Vrstva (od exteriéru)	Stav	Tloušťka [mm]
Velkoformátová vlnitá vláknocementová krytina (dle [9] typ Cembrit Vltava A5, barva cihlově červená, délka desek 1250 mm)	Pokročilá degradace materiálu, množství podélných i příčných prasklin, lokální růst řas a lišejníků, místy odlupování povrchové úpravy či uštípnutí okrajů a rohů, část poruch již byla v minulosti opravována	6
Provětrávaná vzduchová mezera, latě a kontralatě 80x40 mm	Suché, mírná degradace dřevěných prvků, stopy po lokálním zatékání, bez biologického napadení	80
Pojistná difúzně otevřená hydroizolační fólie z PP textilií bez samolepících okrajů (dle [9] typ DÖRKEN DELTA-VENT N)	Suchá, mírná degradace materiálu, soudržná, stopy po lokálním zatékání, bez biologického napadení, bez prolepení jednotlivých pásů	~ 2
Tepelná izolace z desek lisované minerální vlny (dle [9] typ ISOVER Orsik)	Suchá, soudržná, bez známek degradace	2x 80
Vzduchová mezera, nosné kovové profily sádkokartonového podhledu	Nosné profily bez známek degradace	80

Foto /13/ Degradace střešní vlnité krytiny

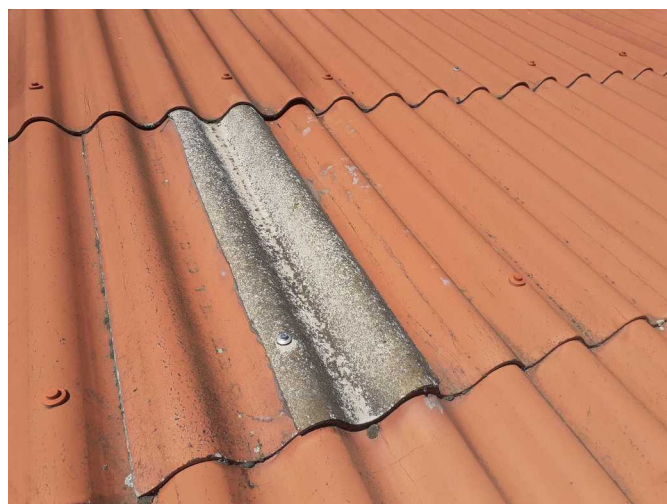
Foto /14/ Oprava střešní krytiny

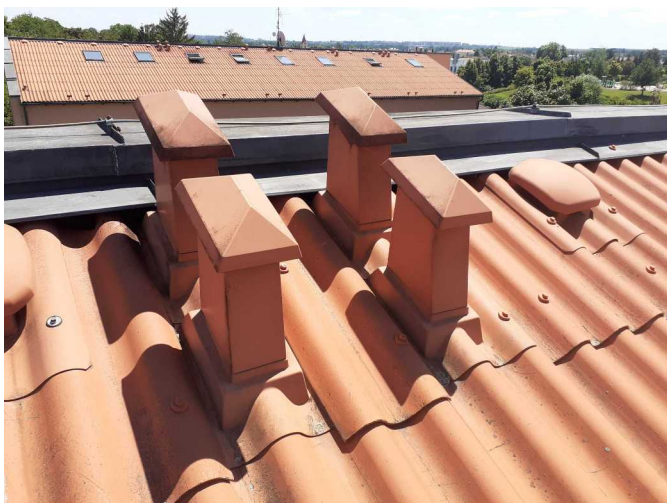
Foto /15/ Komínky odvětrání kanalizace

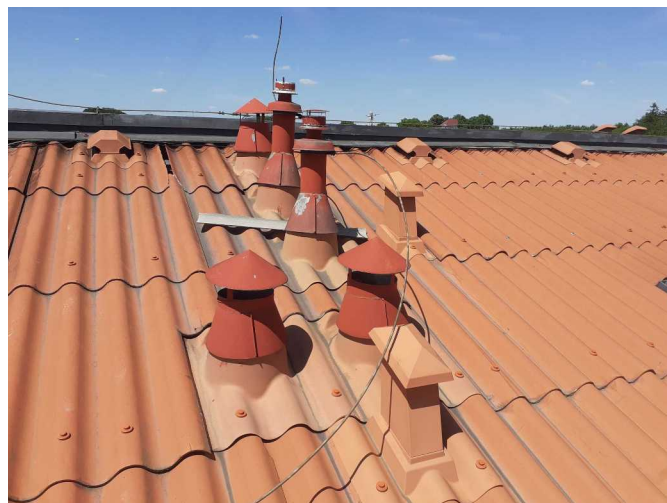
Foto /16/ Komínky vytápění a odvětrání

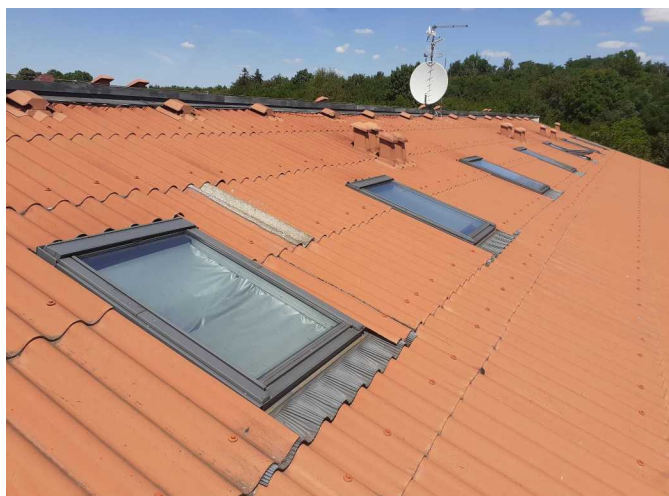
Foto /17/ Střešní kyvná okna

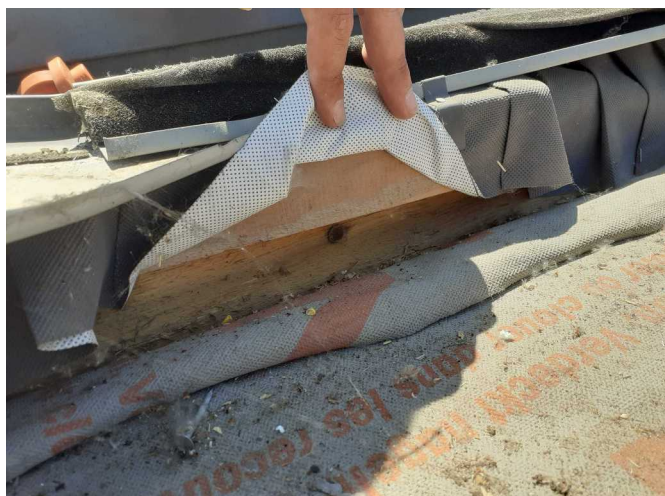
Foto /18/ Napojení pojistné hydroizolace na konstrukci střešního okna

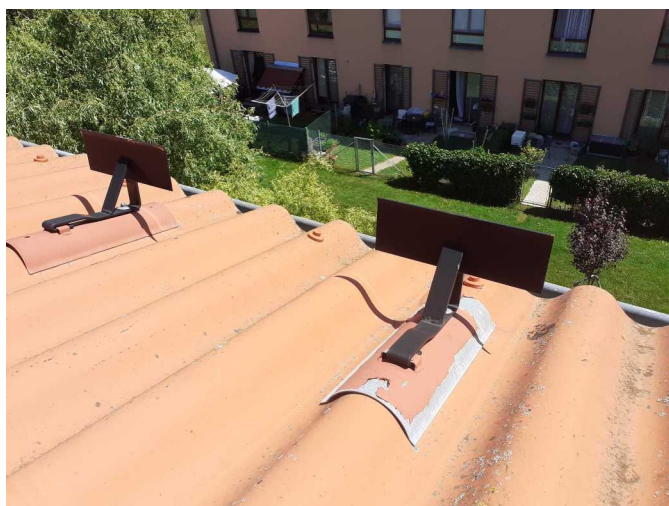
Foto /19/ Sněhové háky na okraji střechy

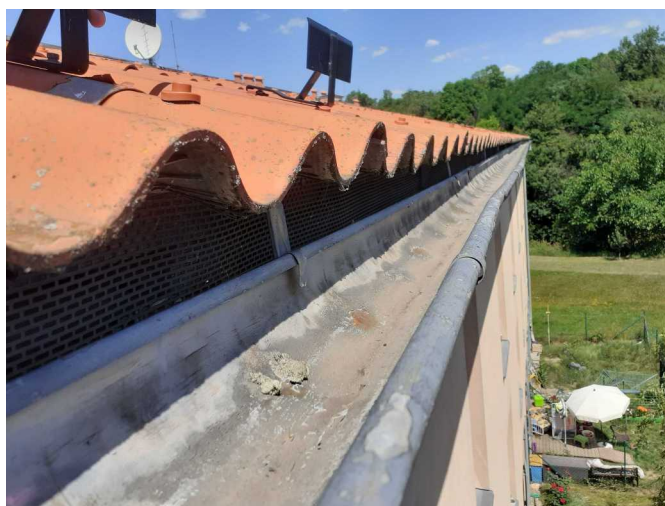
Foto /20/ Pohled na větrací pás nad podokapním žlabem

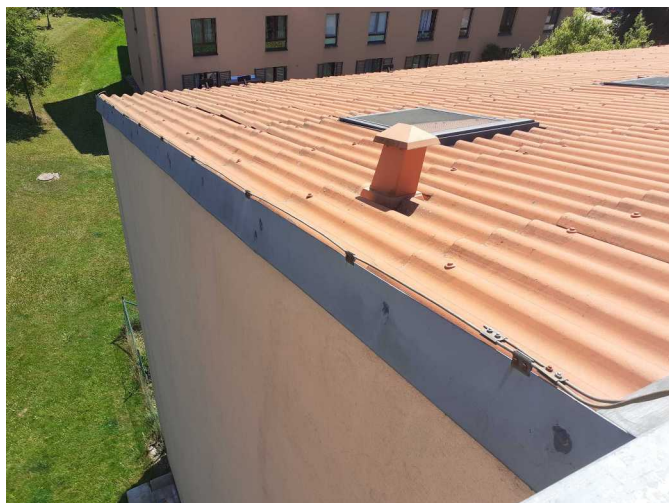
Foto /21/ Vnější okraj střechy v oblasti štítu

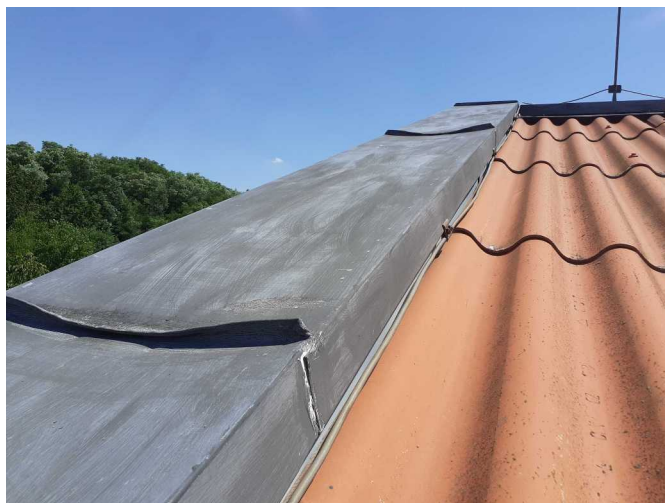
Foto /22/ Vnitřní okraj střechy v oblasti štítu

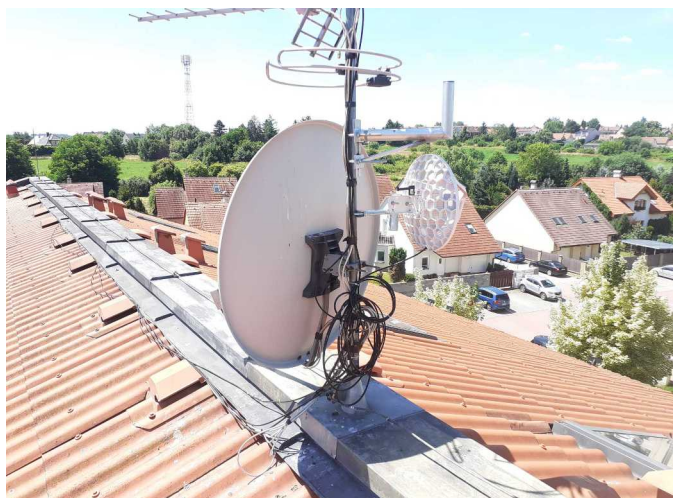
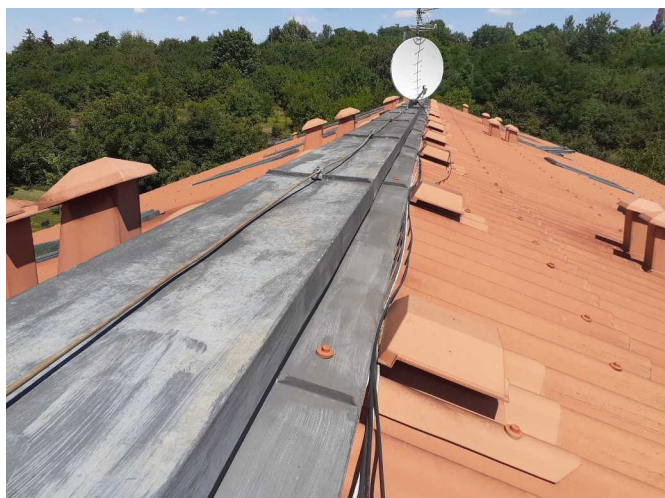
Foto /23/ Anténní stožár v hřebenové atice střechy Foto /24/ Oplechování hřebenové atiky střechy
