DEKPROJEKT s.r.o.
Zakázka číslo: 2023-014736-SMi

Technická pomoc

Provedení sondy do šikmé střechy

Bytový dům
Za Mlýnem 1722
253 01 Hostivice

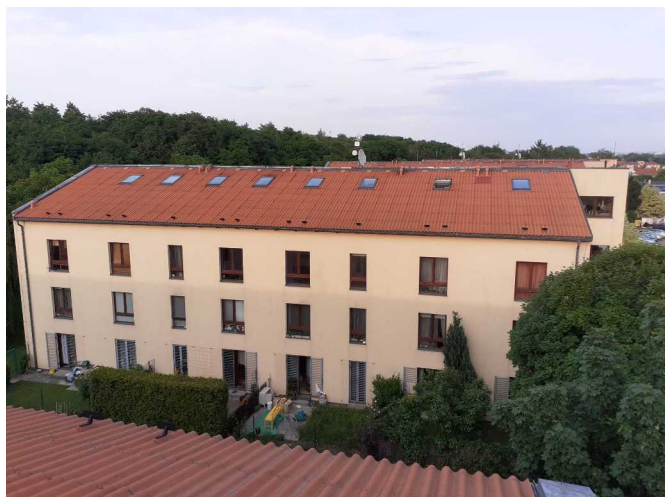
Foto /2/ Pohled na západní polovinu předmětného objektu

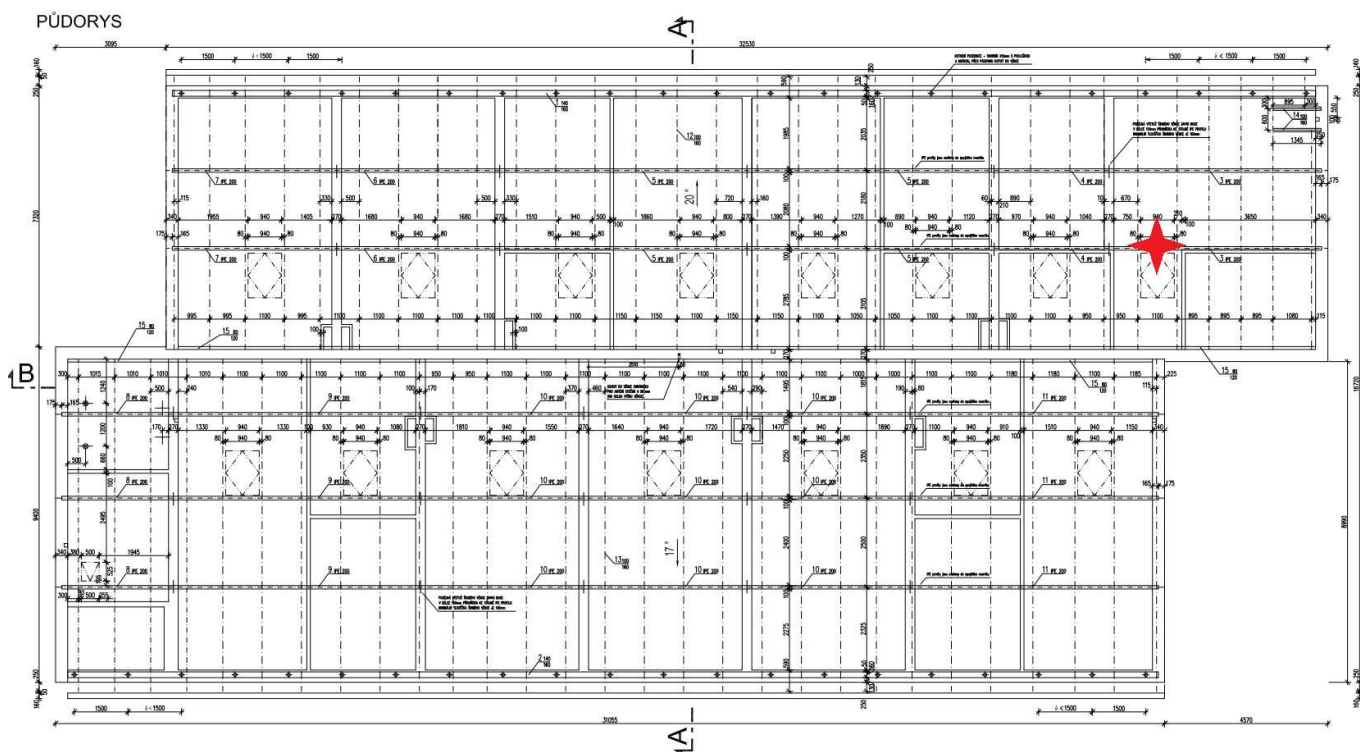
Poloha sondy na šikmé střeše a její koncepce jsou patrné z Foto /3/ a Foto /4/.

Foto /3/ Poloha provedené sondy v půdorysu krovu střechy dle [9] (červeně, severní strana je napravo)

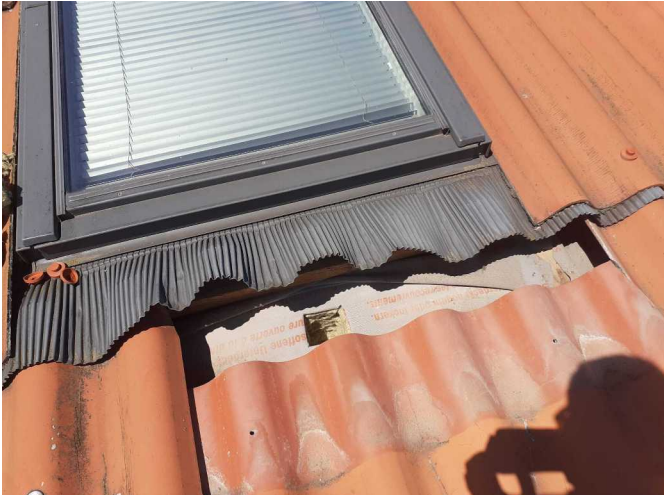
Foto /5/ Pohled na oblast provedené sondy

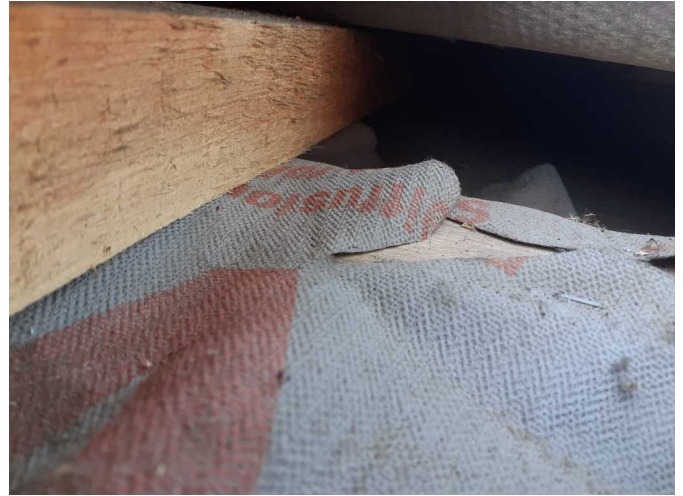
Foto /6/ Vzduchová mezera s laťováním

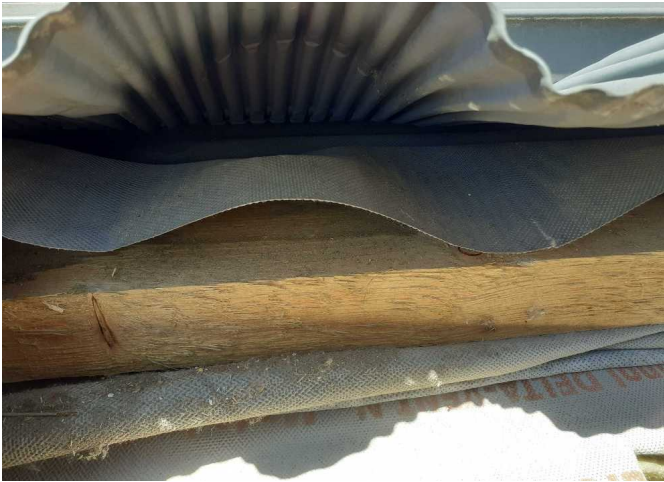
Foto /7/ Vzduchová mezera s laťováním

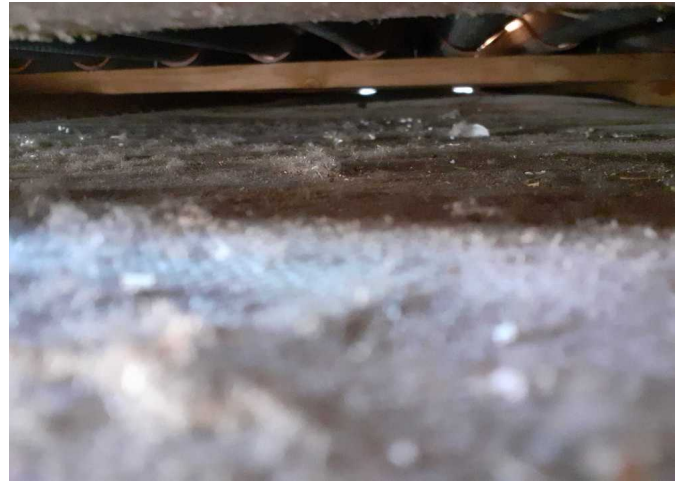
Foto /8/ Vzduchová mezera s laťováním

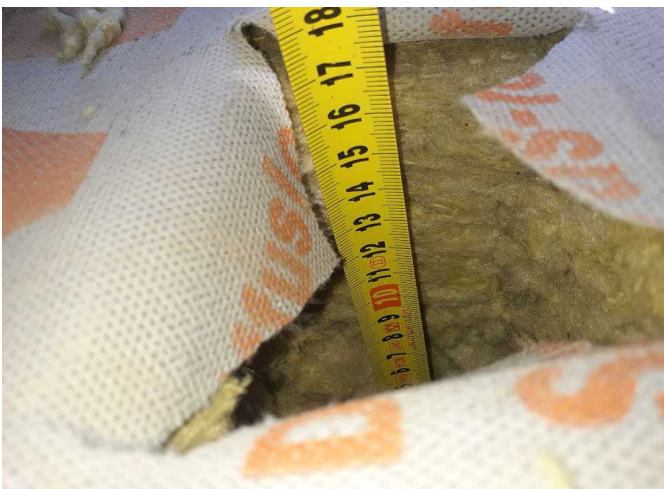
Foto /9/ Pohled do sondy na tepelnou izolaci z minerální vlny

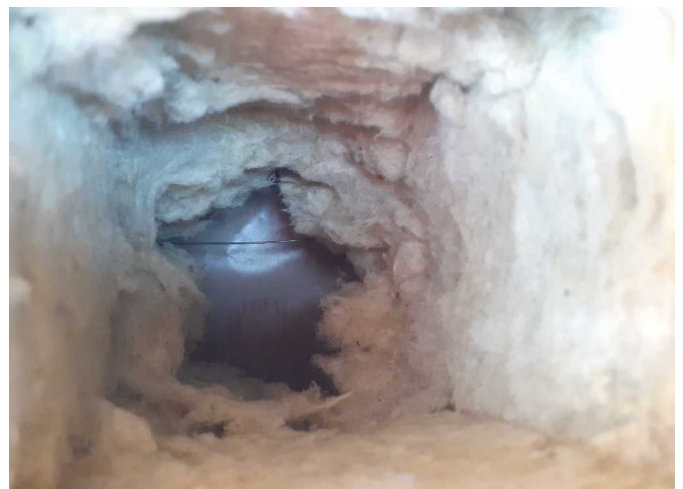
Foto /10/ Pohled do sondy na tepelnou izolaci z minerální vlny

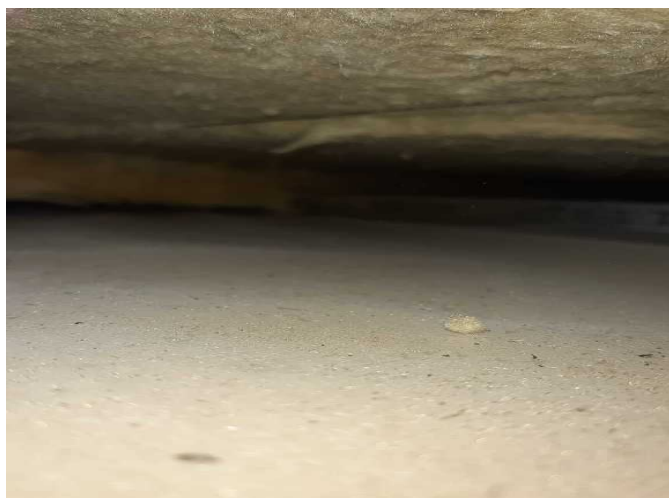
Foto /11/ Vzduchová mezera nad SDK podhledem s parotěsnicí PE fólií

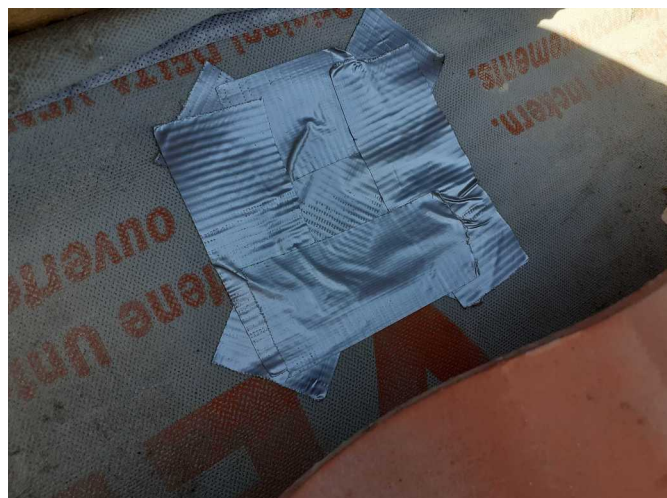
Foto /12/ Zalepení pojistné hydroizolace po provedení sondy

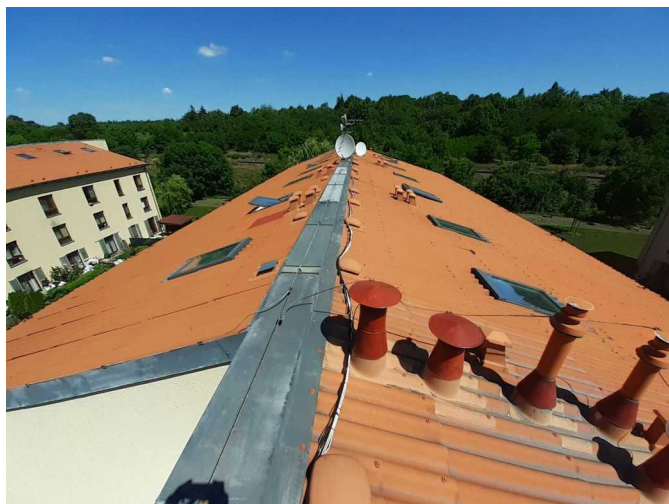
Foto /13/ Pohled na předmětnou šikmou střechu

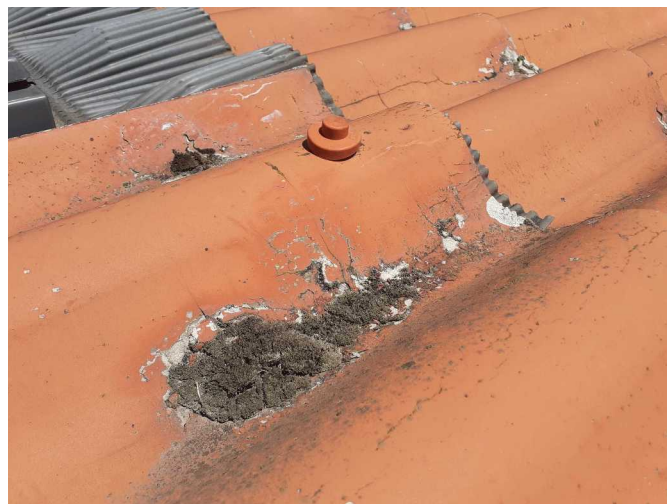
Vrstva (od exteriéru)	Stav	Tloušťka [mm]
Velkoformátová vlnitá vláknocementová krytina (dle [9] typ Cembit Vltava A5, barva cihlově červená, délka desek 1250 mm)	Pokročilá degradace materiálu, množství podélných i příčných prasklin, lokální růst řas a lišejníků, místy odlupování povrchové úpravy či uštípnutí okrajů a rohů, část poruch již byla v minulosti opravována	6
Provětrávaná vzduchová mezera, latě a kontralatě 80x40 mm	Suché, mírná degradace dřevěných prvků, stopy po lokálním zatékání, bez biologického napadení	80
Pojistná difúzně otevřená hydroizolační fólie z PP textilií bez samolepících okrajů (dle [9] typ DÖRKEN DELTA-VENT N)	Suchá, mírná degradace materiálu, soudržná, stopy po lokálním zatékání, bez biologického napadení, bez prolepení jednotlivých pásů	~ 2
Tepelná izolace z desek lisované minerální vlny (dle [9] typ ISOVER Orsik)	Suchá, soudržná, bez známek degradace	2x 80
Vzduchová mezera, nosné kovové profily sádkokartonového podhledu	Nosné profily bez známek degradace	80

Foto /14/ Degradace střešní vlnité krytiny

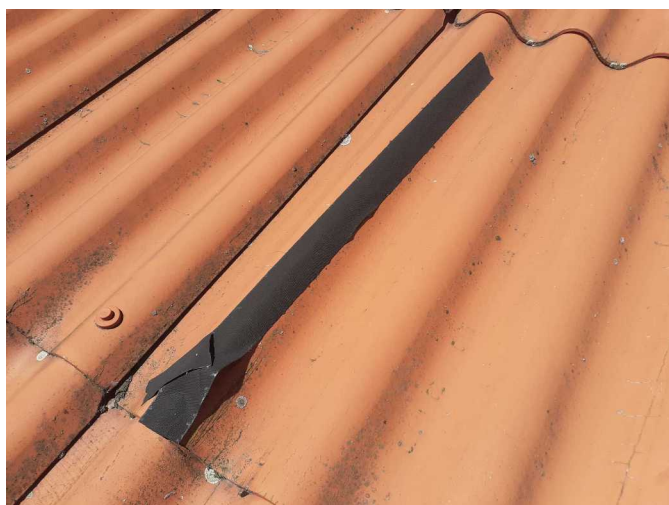
Foto /15/ Degradace střešní vlnité krytiny

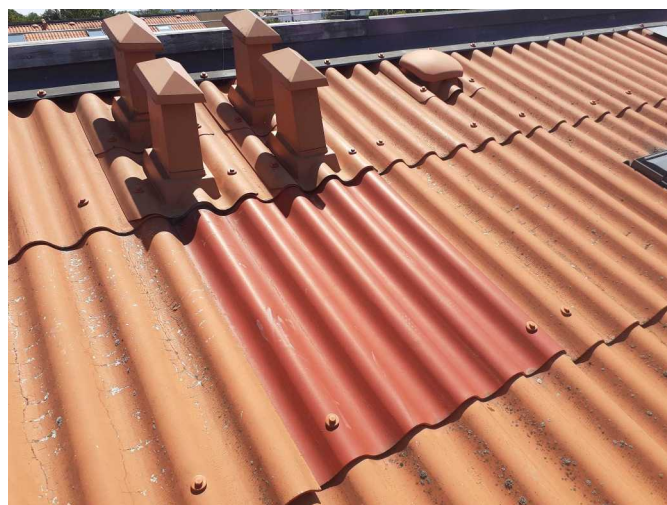
Foto /16/ Již opravovaná vlnitá krytina

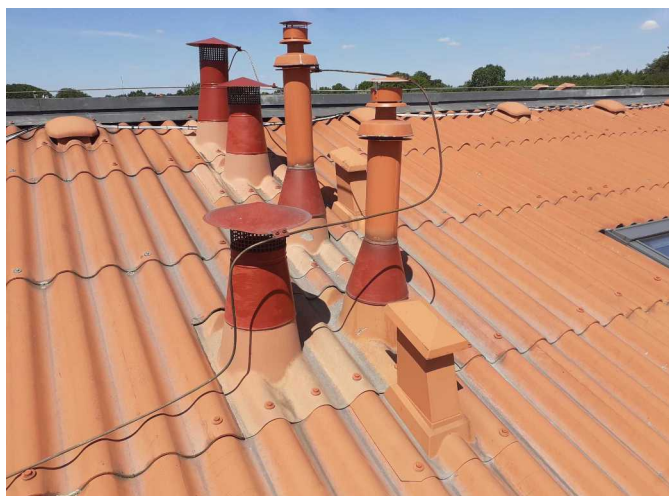
Foto /17/ Komínky vytápění a odvětrání

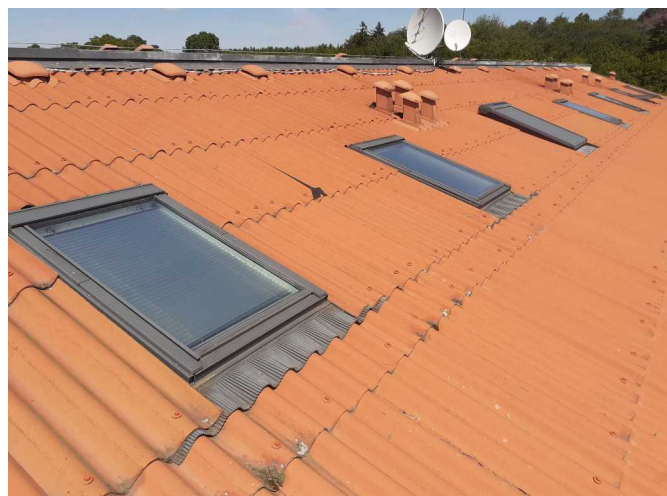
Foto /18/ Střešní kyvná okna

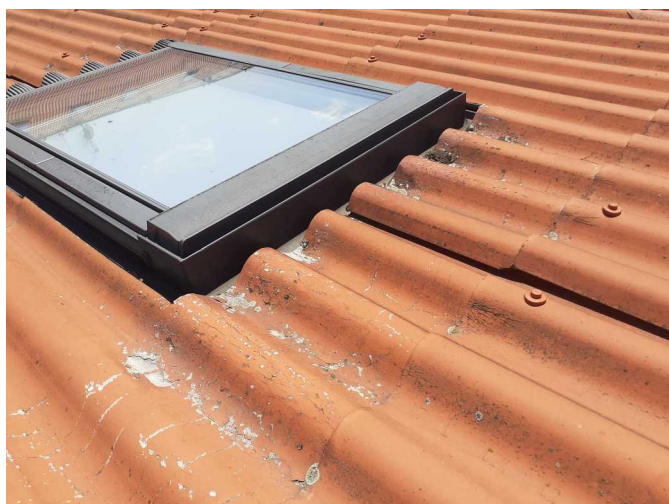
Foto /19/ Pohled na vrchní část střešního okna

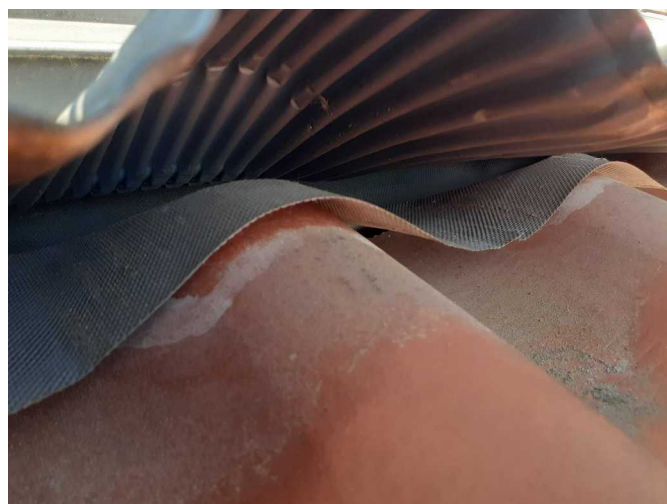
Foto /20/ Pohled pod spodní lemování střešního okna

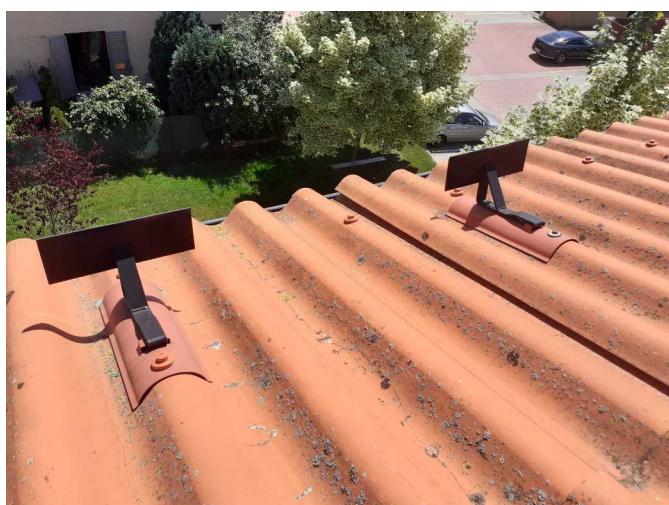
Foto /21/ Sněhové háky na okraji střechy

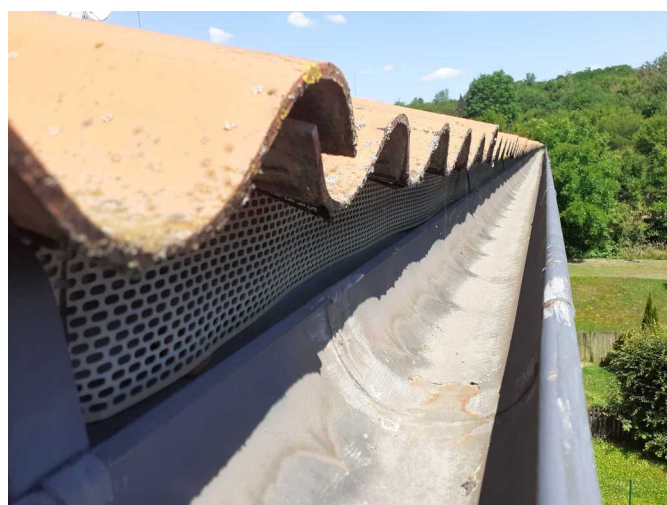
Foto /22/ Pohled na větrací pás nad podokapním žlabem

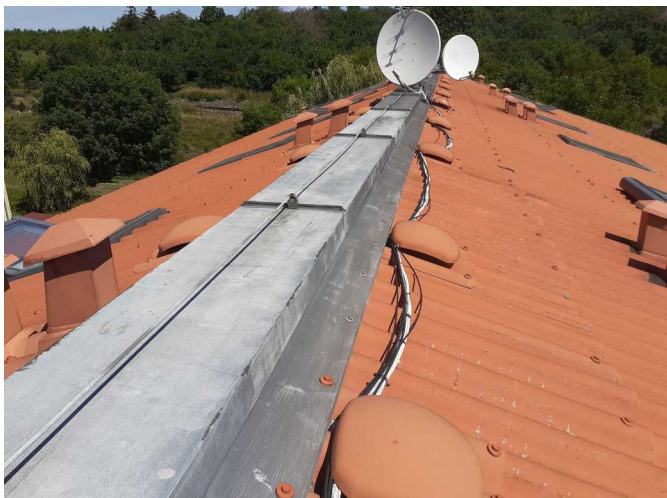
Foto /23/ Oplechování hřebenové atiky střechy

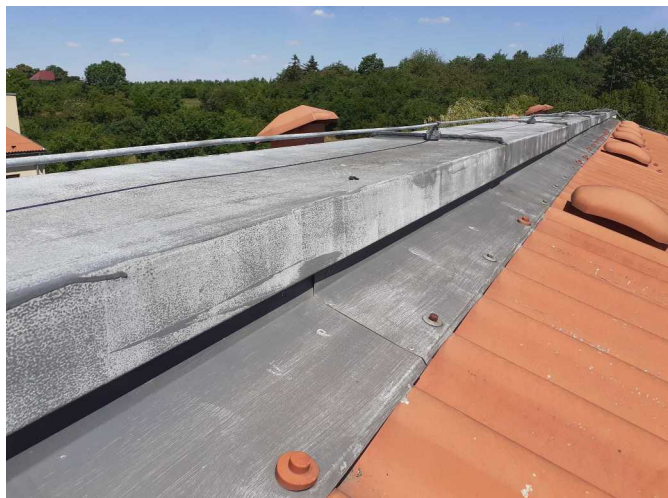
Foto /24/ Oplechování hřebenové atiky střechy

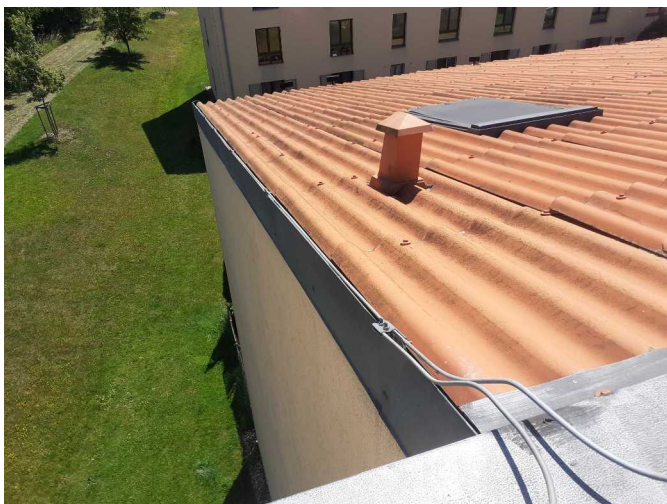
Foto /25/ Vnější okraj střechy v oblasti štítu

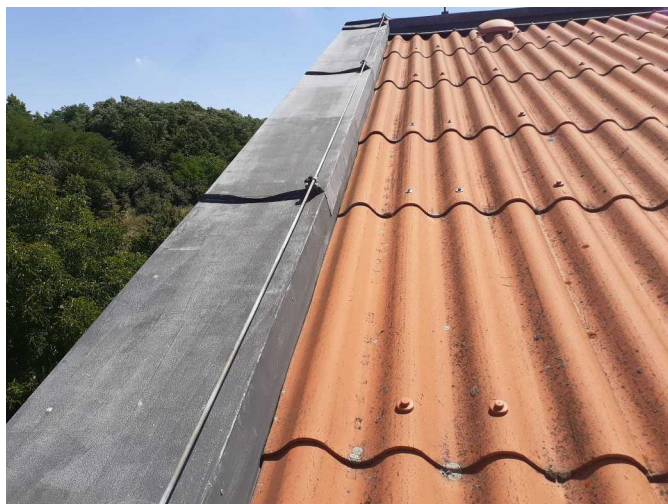
Foto /26/ Vnitřní okraj střechy v oblasti štítu

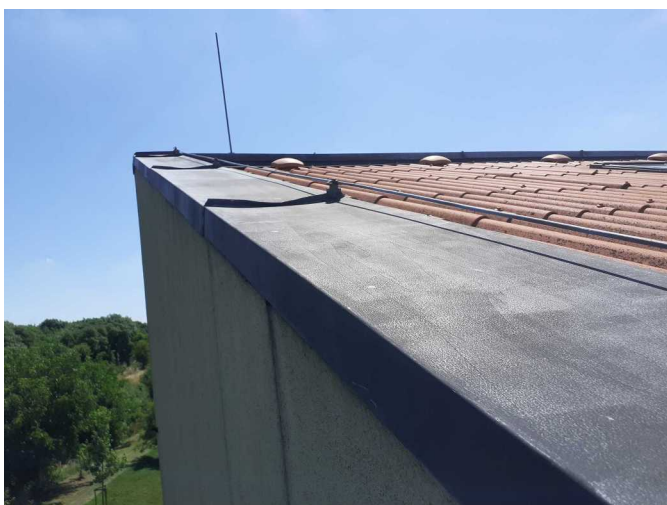
Foto /27/ Vnější okraj střechy v oblasti štítu

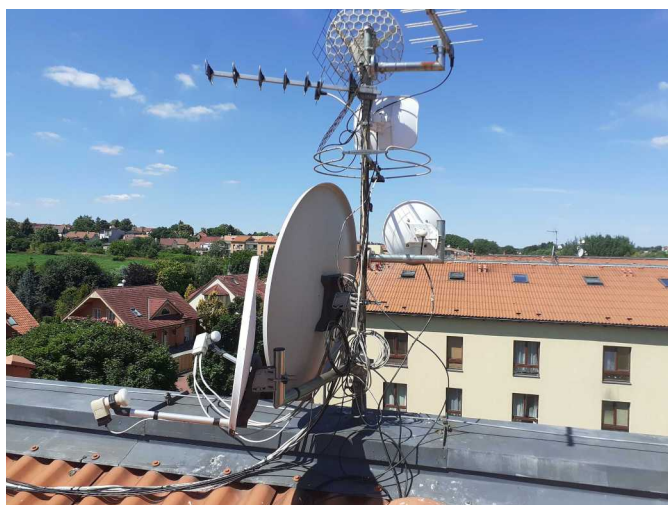
Foto /28/ Anténní stožár v hřebenové atice střechy
