DEKPROJEKT s.r.o.
Zakázka číslo: 2023-014736-SMi

Technická pomoc

Provedení sondy do šikmé střechy

Bytový dům
Za Mlýnem 1723
253 01 Hostivice

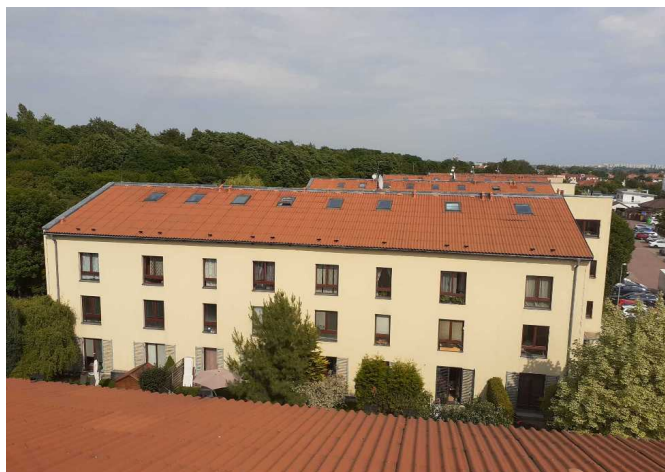
Foto /2/ Pohled na západní polovinu předmětného objektu

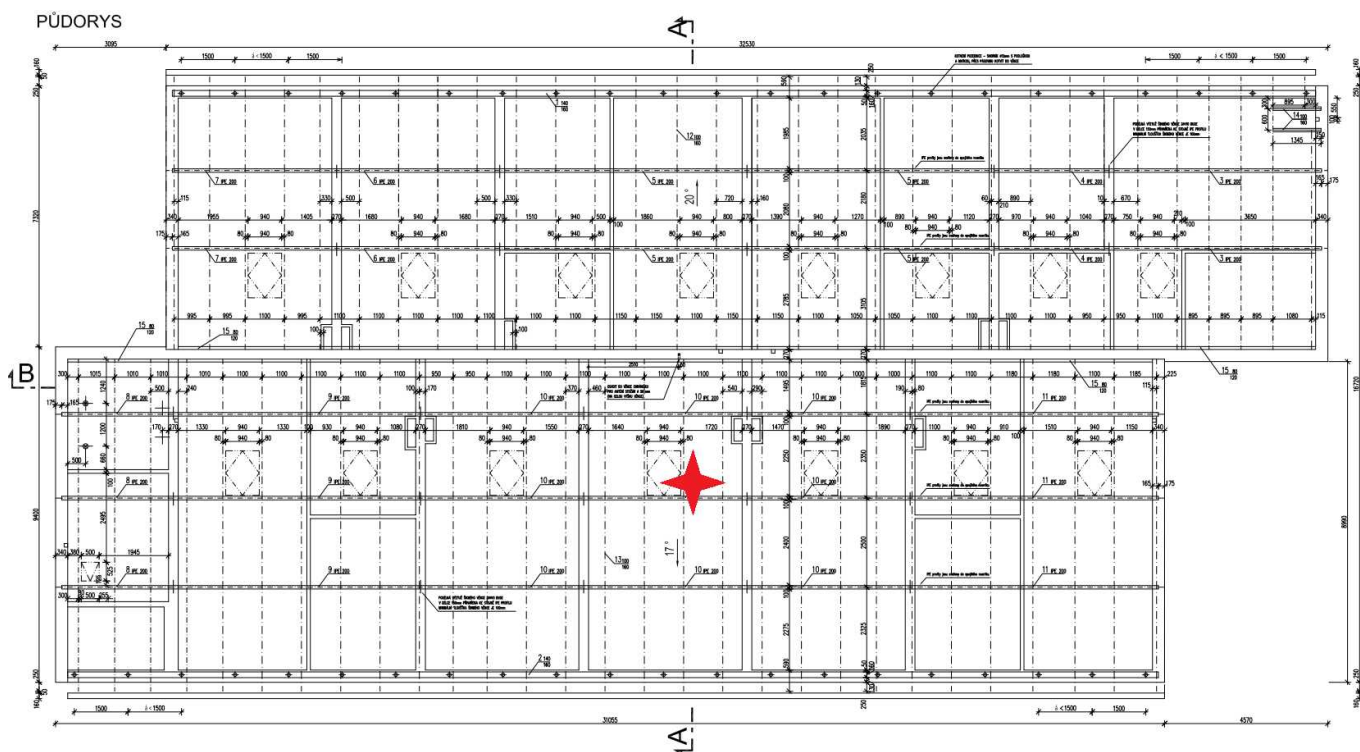
Foto /3/ Poloha provedené sondy v půdorysu krovu střechy dle [9] (červeně, severní strana je napravo)

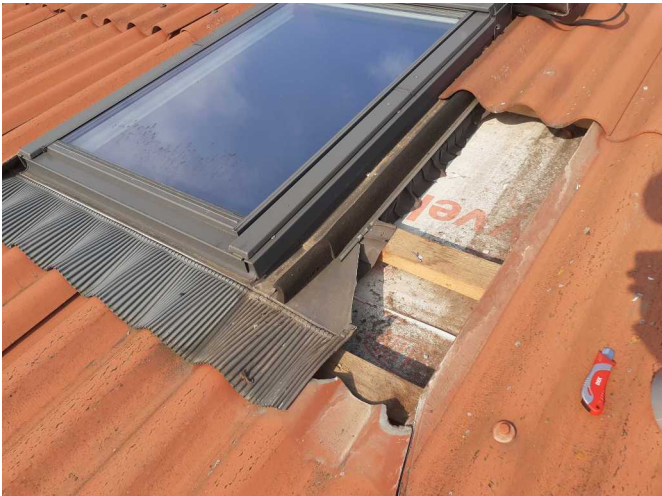
Foto /5/ Pohled na oblast provedené sondy

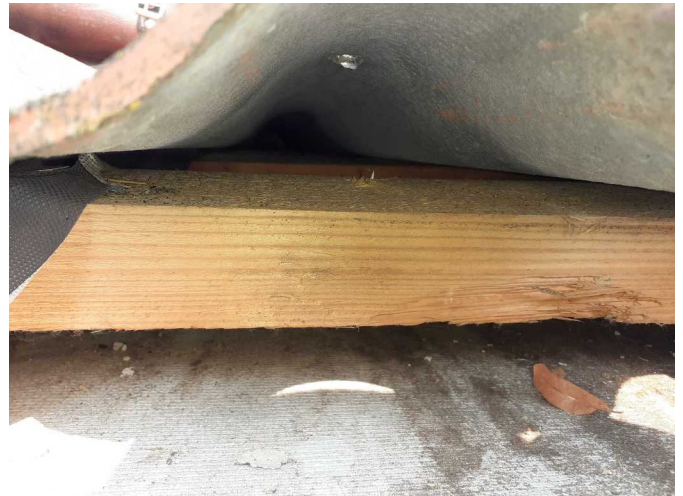
Foto /6/ Vzduchová mezera s laťováním

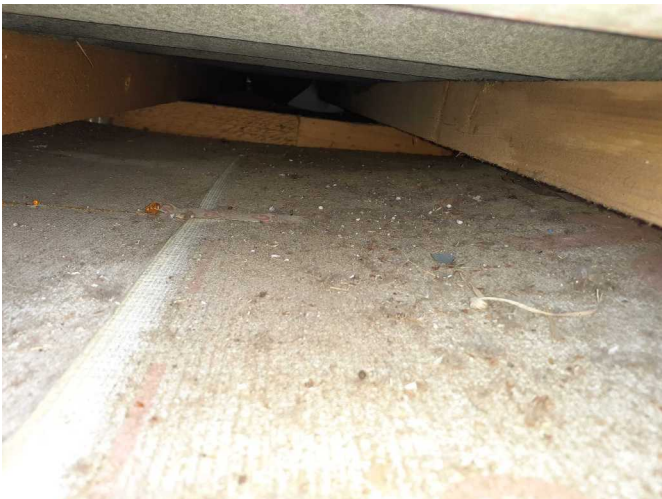
Foto /7/ Povrch pojistné hydroizolace v místě sondy

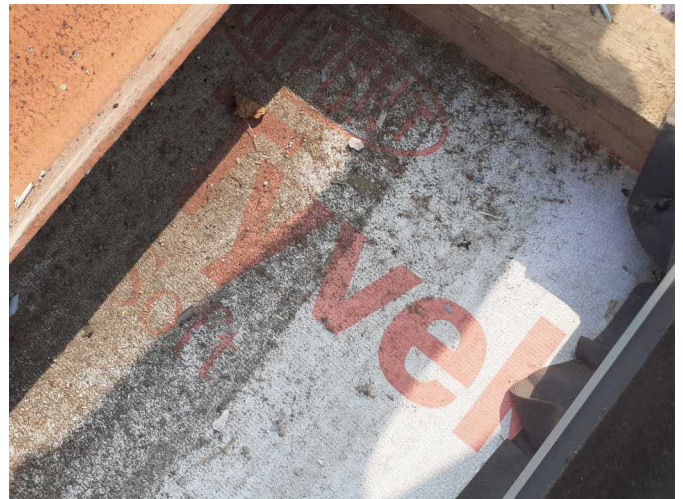
Foto /8/ Povrch pojistné hydroizolace v místě sondy

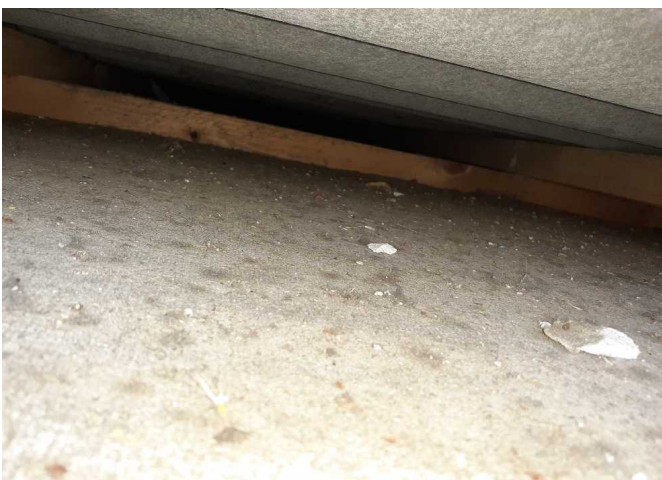
Foto /9/ Povrch pojistné hydroizolace v místě sondy

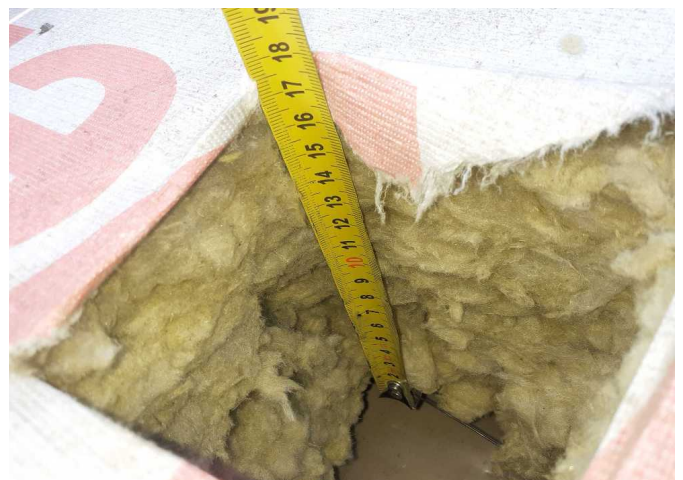
Foto /10/ Pohled do sondy na tepelnou izolaci z minerální vlny

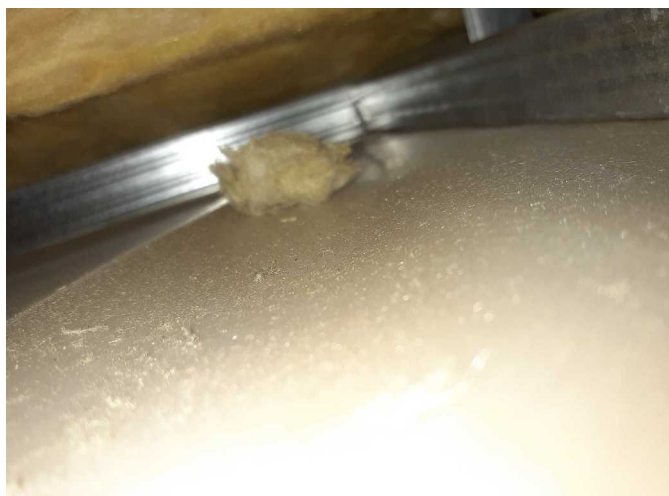
Foto /11/ Vzduchová mezera nad SDK podhledem s parotěsnicí PE fólií

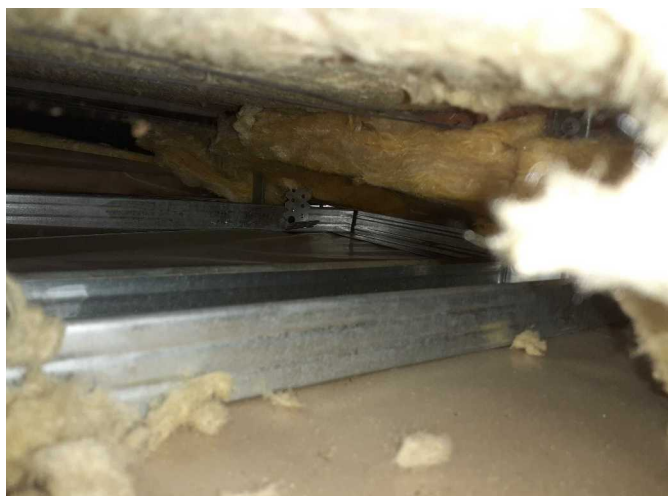
Foto /12/ Vzduchová mezera nad SDK podhledem s parotěsnicí PE fólií

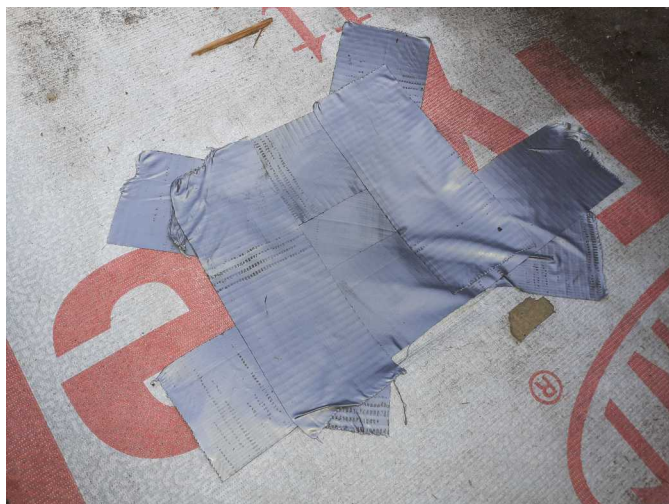
Foto /13/ Zalepení pojistné hydroizolace po provedení sondy

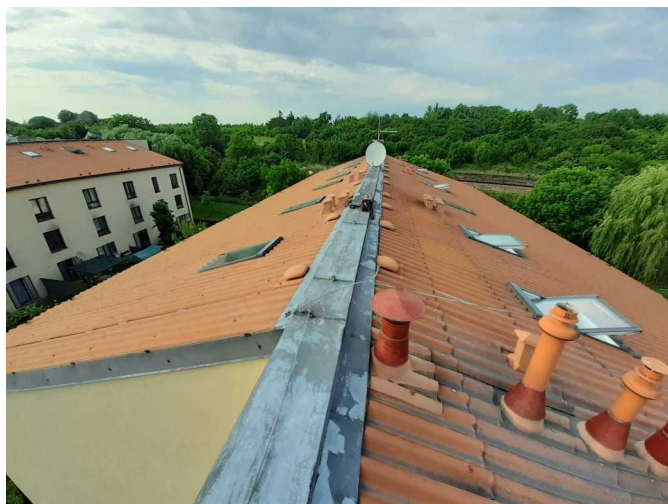
Foto /14/ Pohled na předmětnou šikmou střechu

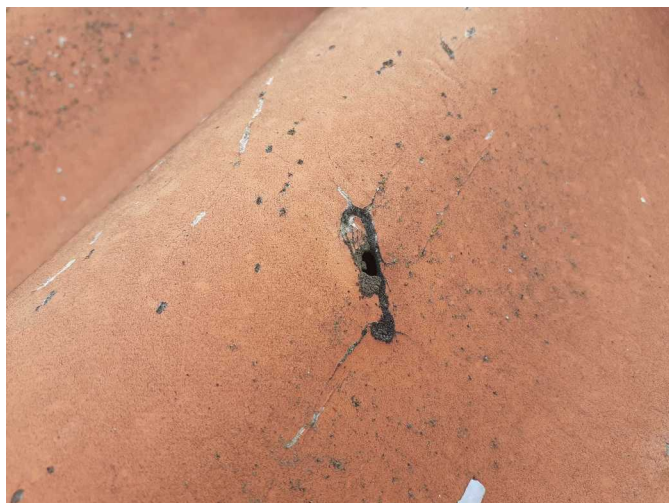
Vrstva (od exteriéru)	Stav	Tloušťka [mm]
Velkoformátová vlnitá vláknocementová krytina (dle [9]) typ Cembit Vltava A5, barva cihlově červená, délka desek 1250 mm)	Pokročilá degradace materiálu, množství podélných i příčných prasklin, lokální růst řas a lišejníků, místy odlupování povrchové úpravy či uštípnutí okrajů a rohů, část poruch již byla v minulosti opravována	6
Provětrávaná vzduchová mezera, latě a kontratě 80x40 mm	Suché, mírná degradace dřevěných prvků, stopy po lokálním zatékání, bez biologického napadení	80
Pojistná difúzně otevřená hydroizolační fólie z PE fólie bez samolepících okrajů (dle [4]) typ DuPond Tyvek Soft)	Suchá, mírná degradace materiálu, soudržná, bez biologického napadení	~ 0,2
Tepelná izolace z desek lisované minerální vlny (dle [9]) typ ISOVER Orsik)	Suchá, soudržná, bez známek degradace	2x 80
Vzduchová mezera, nosné kovové profily sádkartonového podhledu	Nosné profily bez známek degradace	90

Foto /15/ Degradace střešní vlnité krytiny

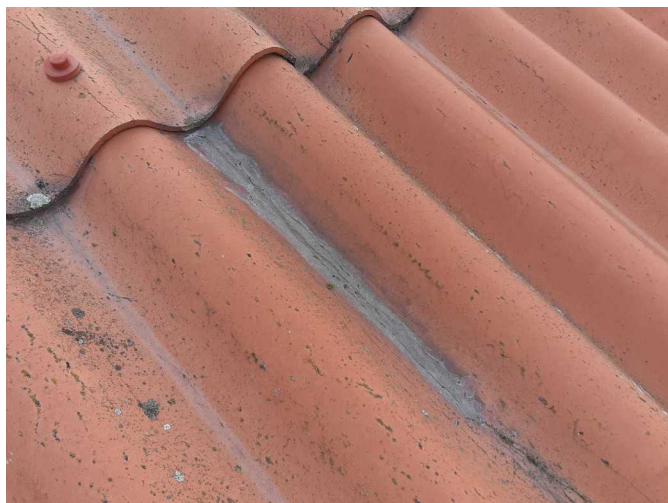
Foto /16/ Degradace střešní vlnité krytiny

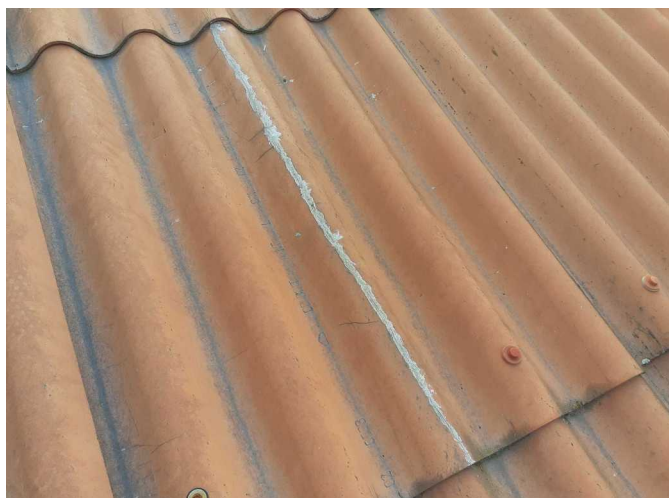
Foto /17/ Degradace střešní vlnité krytiny

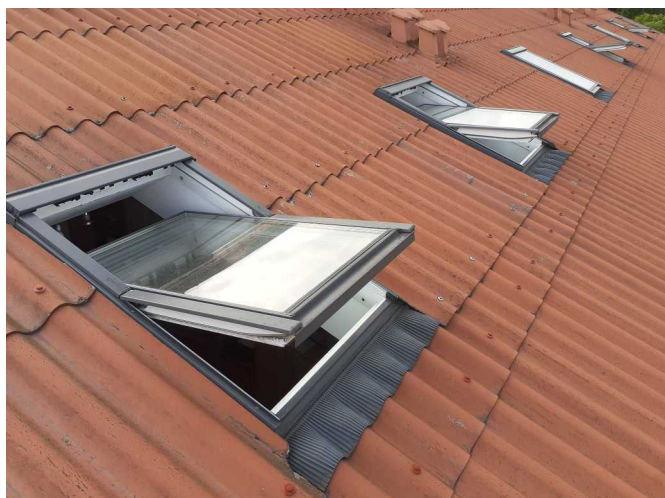
Foto /18/ Střešní kyvná okna

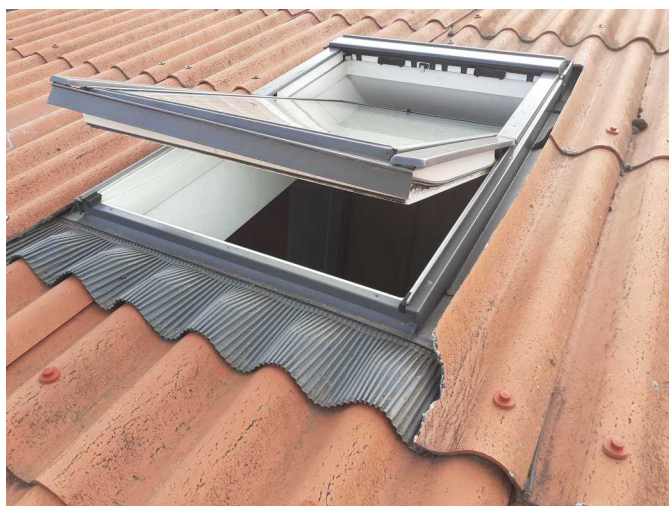
Foto /19/ Střešní kyvné okno

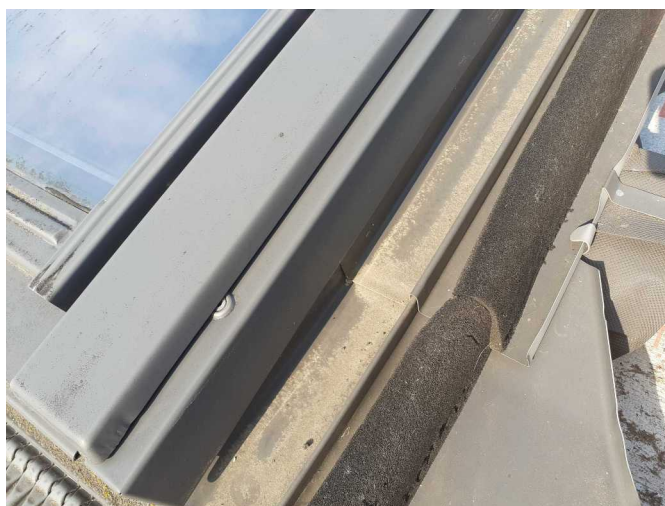
Foto /20/ Detail lemování střešního kyvného okna

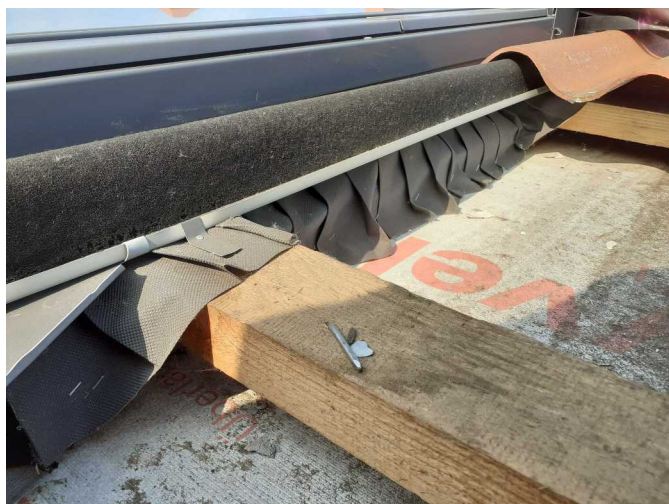
Foto /21/ Pohled na spodní část lemování střešního okna

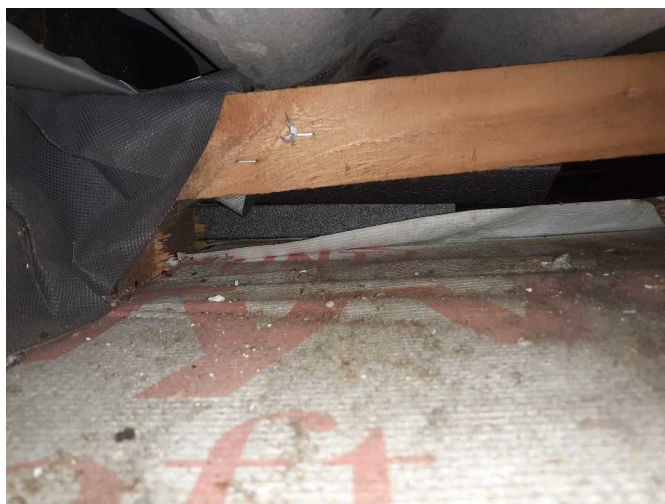
Foto /22/ Pohled podél napojení pojistné hydroizolace na spodní část lemování střešního okna

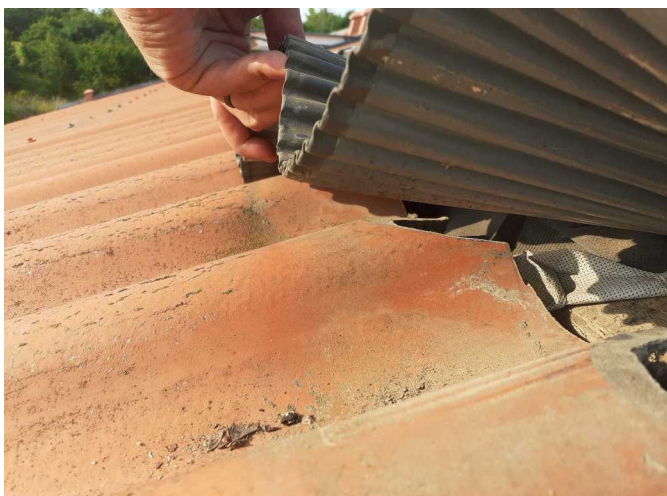
Foto /23/ Pohled pod spodní lemování střešního okna

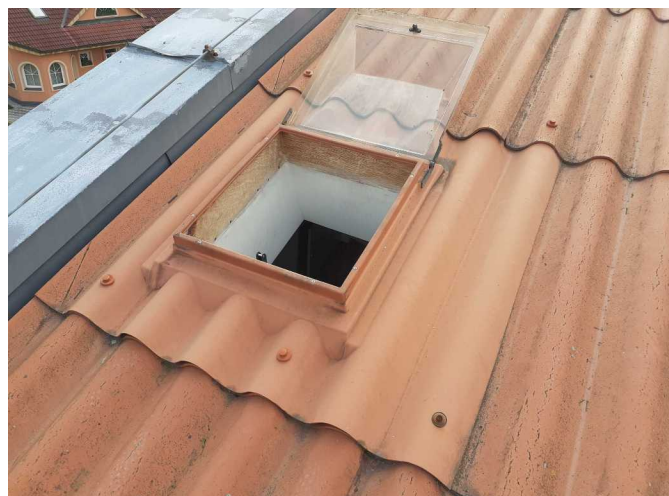
Foto /24/ Střešní výlez

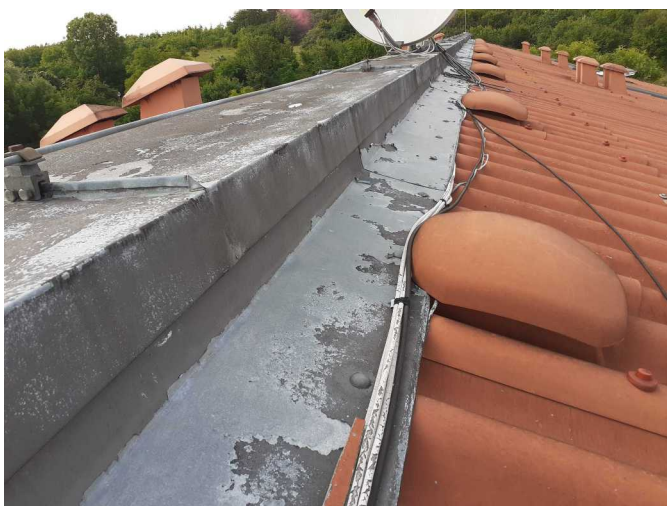
Foto /25/ Oplechování hřebenové atiky střechy

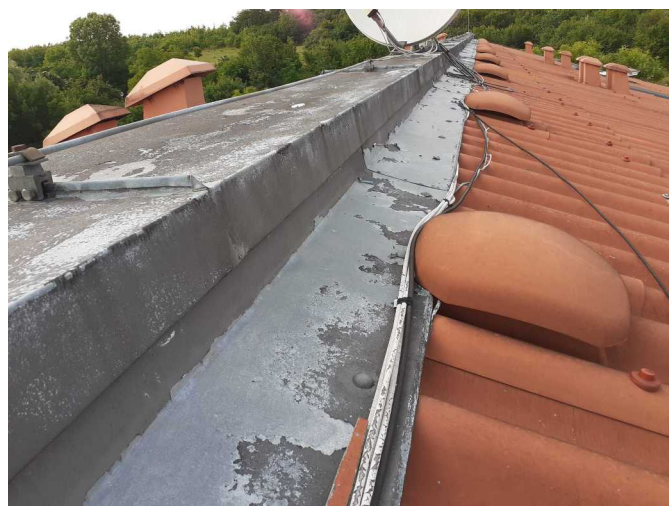
Foto /26/ Oplechování hřebenové atiky střechy

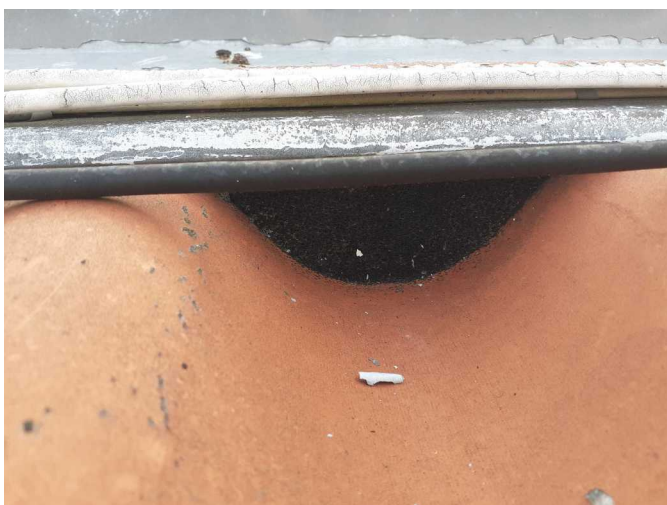
Foto /27/ Pohled pod oplechování hřebenové atiky střechy

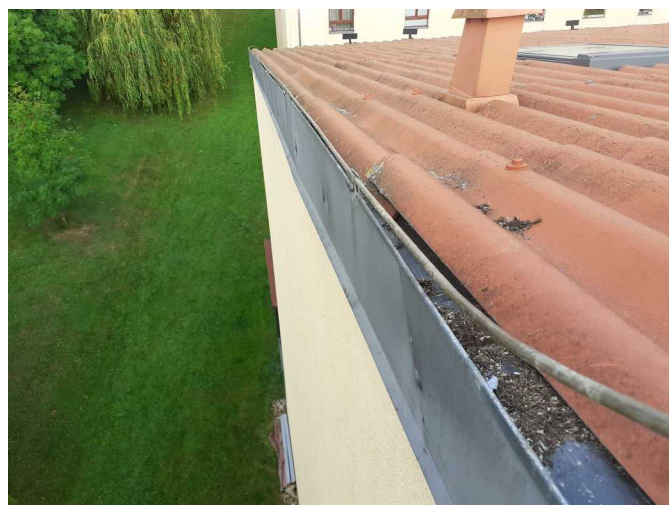
Foto /28/ Vnější okraj střechy v oblasti štítu

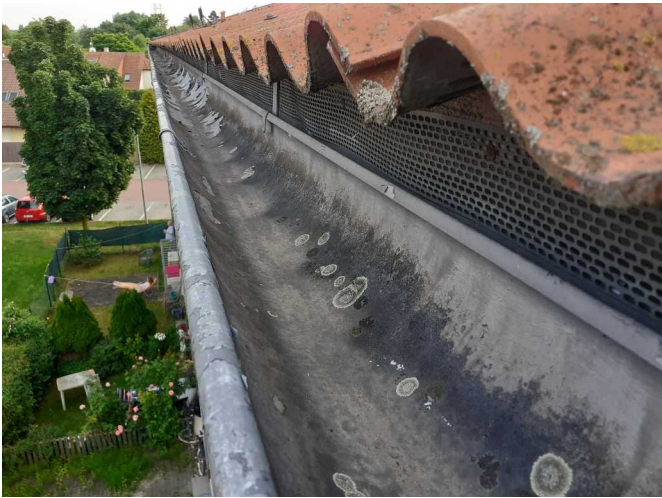
Foto /29/ Pohled na větrací pás nad podokapním žlabem

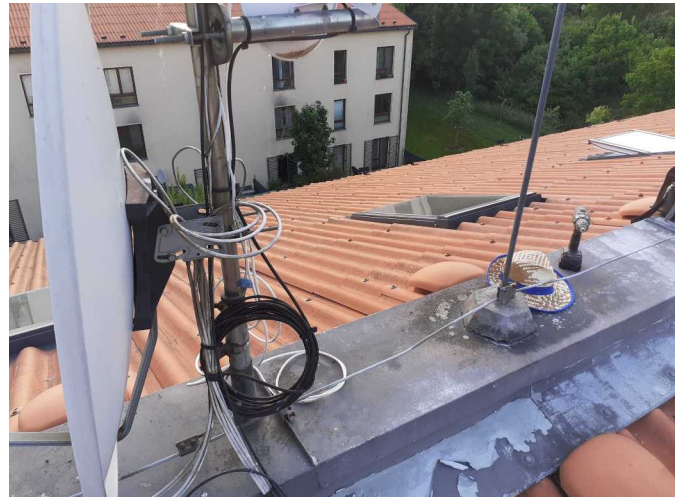
Foto /30/ Anténní stožár v hřebenové atice střechy
