DEKPROJEKT s.r.o.
Zakázka číslo: 2023-014736-SMi

Technická pomoc

Provedení sondy do šikmé střechy

Bytový dům
Za Mlýnem 1724
253 01 Hostivice

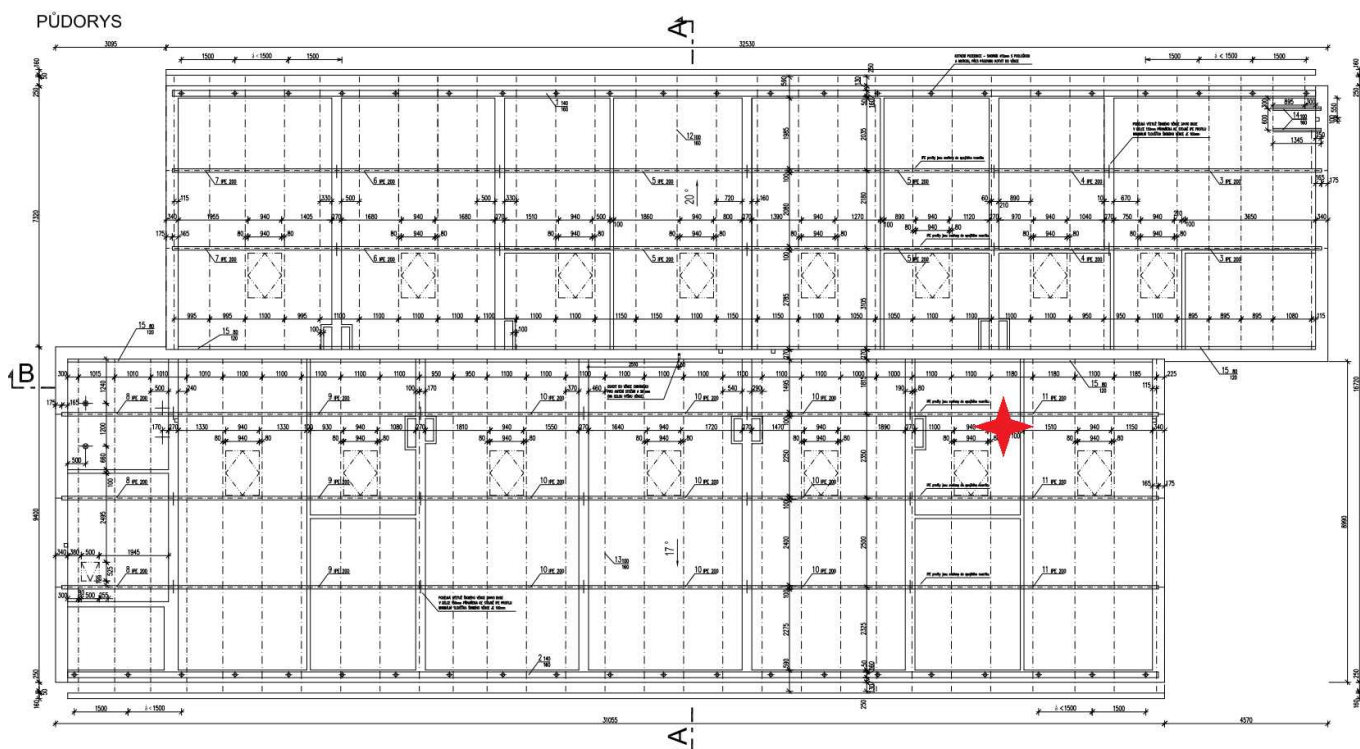
Foto /3/ Poloha provedené sondy v půdorysu krovu střechy dle [9] (červeně, severní strana je napravo)

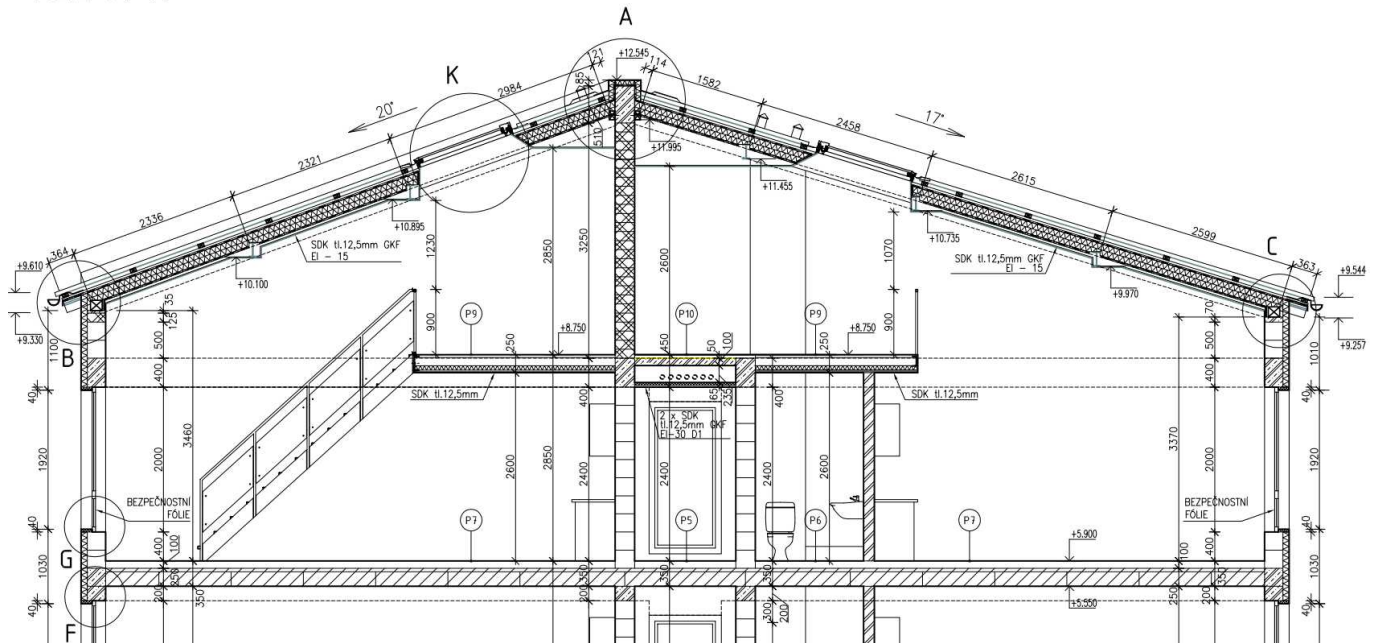
ŘEZ A-A

Foto /4/ Příčný řez předmětnou střechou dle [9]

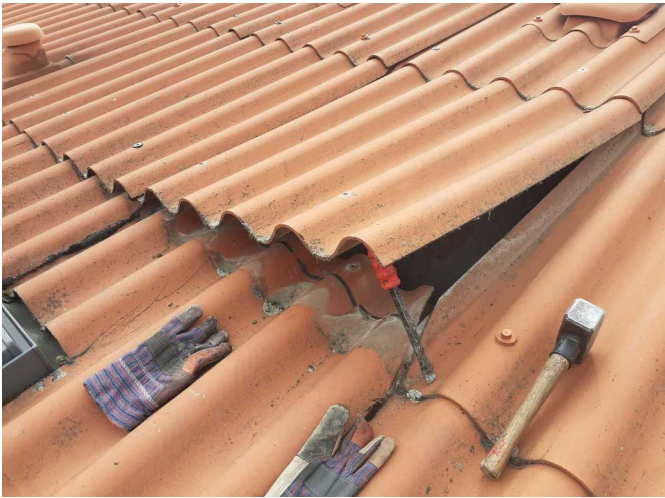
Foto /5/ Pohled na oblast provedené sondy

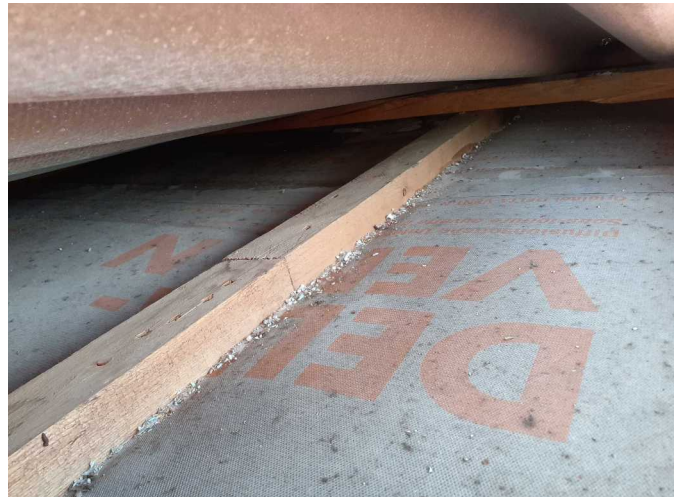
Foto /6/ Vzduchová mezera s laťováním

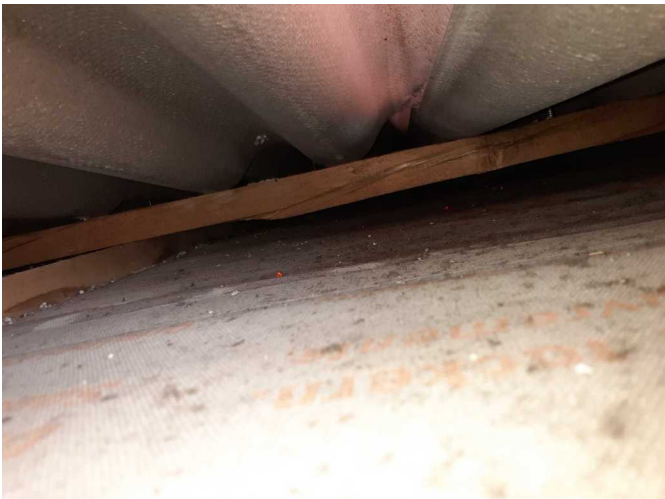
Foto /7/ Povrch pojistné hydroizolace v místě sondy

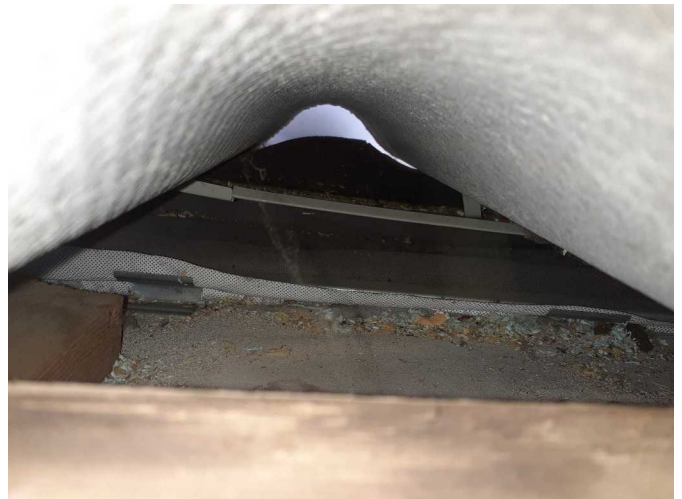
Foto /8/ Napojení pojistné hydroizolace na konstrukci střešního okna

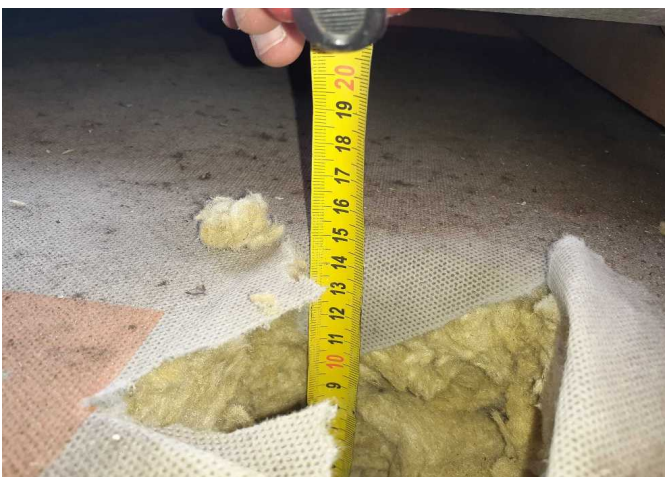
Foto /9/ Pohled do sondy na tepelnou izolaci z minerální vlny

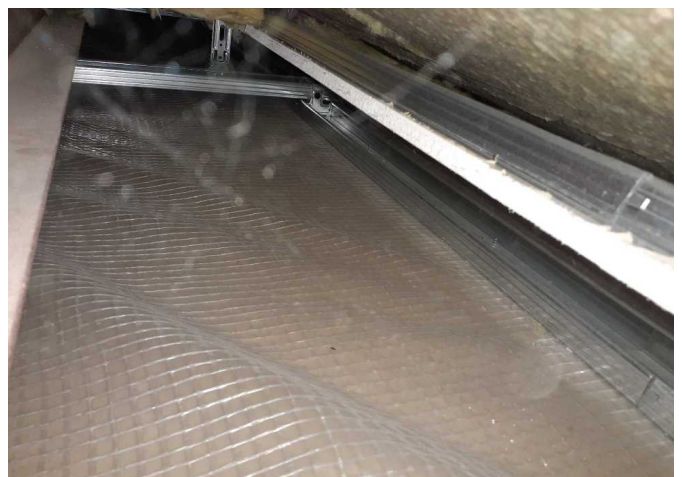
Foto /10/ Vzduchová mezera nad SDK podhledem s parotěsnicí PE fólií

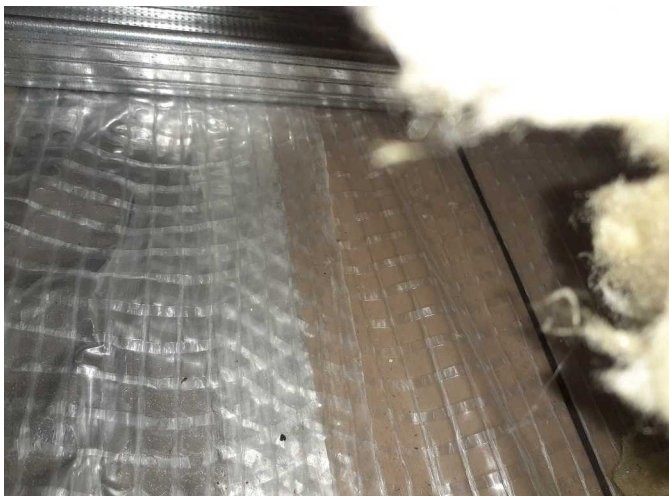
Foto /11/ Vzduchová mezera nad SDK podhledem s parotěsnicí PE fólií

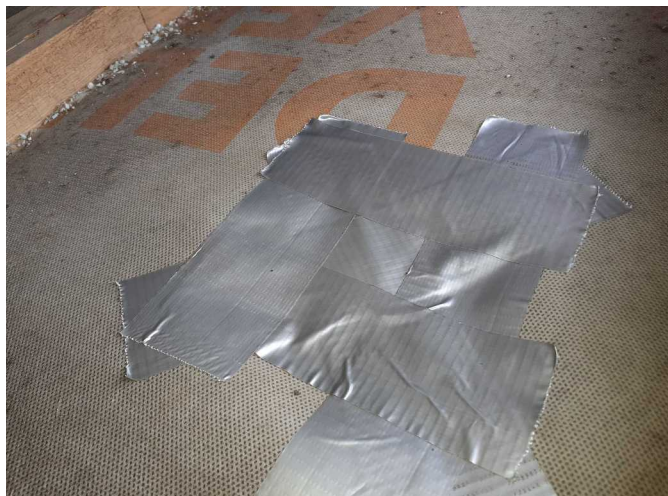
Foto /12/ Zalepení pojistné hydroizolace po provedení sondy

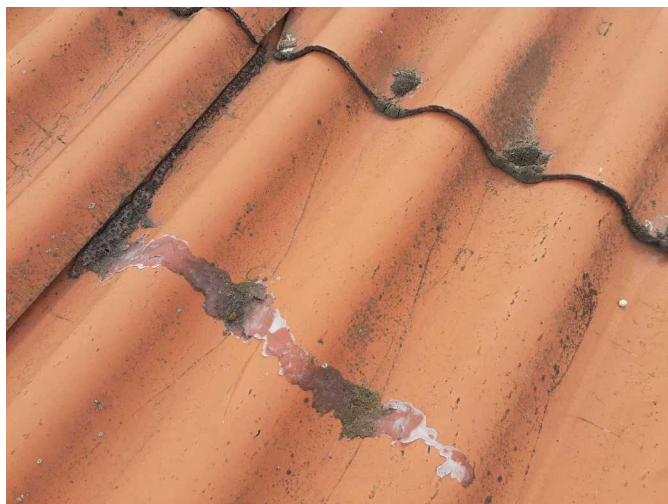
Vrstva (od exteriéru)	Stav	Tloušťka [mm]
Velkoformátová vlnitá vláknocementová krytina (dle [9] typ Cembit Vltava A5, barva cihlově červená, délka desek 1250 mm)	Pokročilá degradace materiálu, množství podélných i příčných prasklin, lokální růst řas a lišejníků, místy odlupování povrchové úpravy či uštípnutí okrajů a rohů, část poruch již byla v minulosti opravována	6
Provětrávaná vzduchová mezera, latě a kontralatě 80x40 mm	Suché, mírná degradace dřevěných prvků, stopy po lokálním zatékání, bez biologického napadení	80
Pojistná difúzně otevřená hydroizolační fólie z PP textilií bez samolepících okrajů (dle [9] typ DÖRKEN DELTA-VENT N)	Suchá, mírná degradace materiálu, soudržná, stopy po lokálním zatékání, bez biologického napadení, bez prolepení jednotlivých pásů	~ 2
Tepelná izolace z desek lisované minerální vlny (dle [9] typ ISOVER Orsik)	Suchá, soudržná, bez známek degradace	2x 80
Vzduchová mezera, nosné kovové profily sádkokartonového podhledu	Nosné profily bez známek degradace	~ 260

Foto /14/ Degradace střešní vlnité krytiny

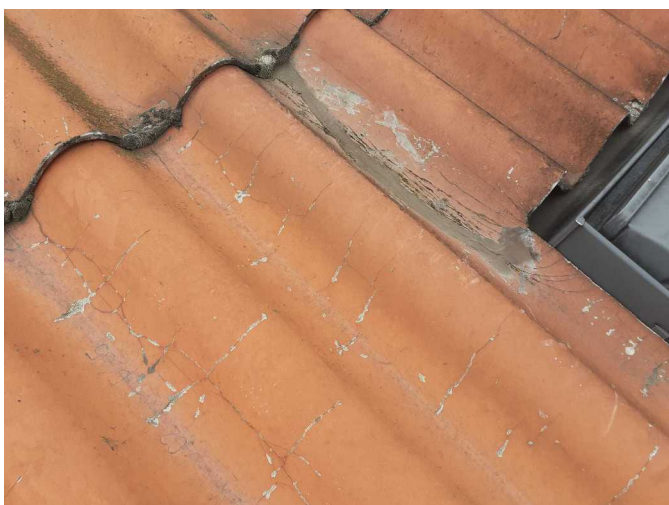
Foto /15/ Degradace střešní vlnité krytiny

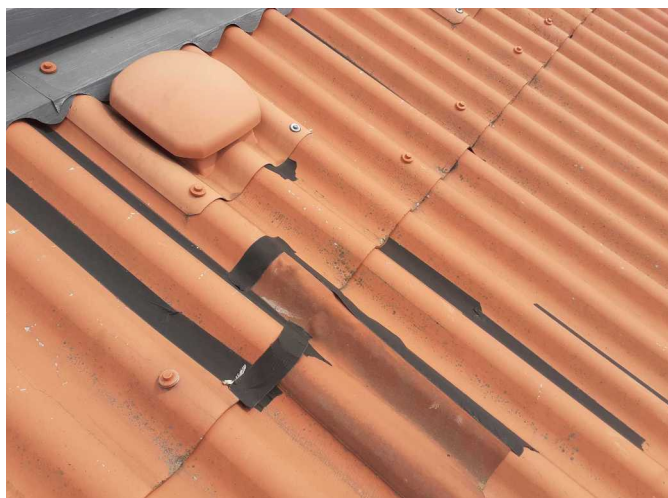
Foto /18/ Jeden z větracích komínků provětrávané vzduchové mezery a opravy střešní krytiny páskou
