**DEKPROJEKT s.r.o.**  
Zakázka číslo: 2023-014736-SMi

Technická pomoc

## Provedení sondy do šikmé střechy

Bytový dům  
Za Mlýnem 1725  
253 01 Hostivice

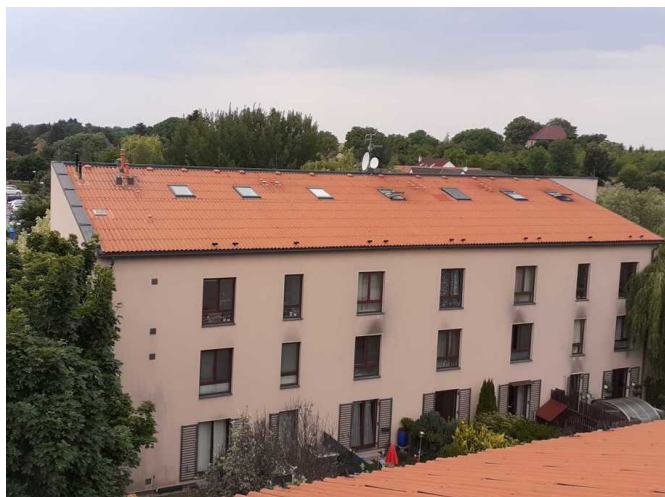
Foto /2/ Pohled na východní polovinu předmětného objektu

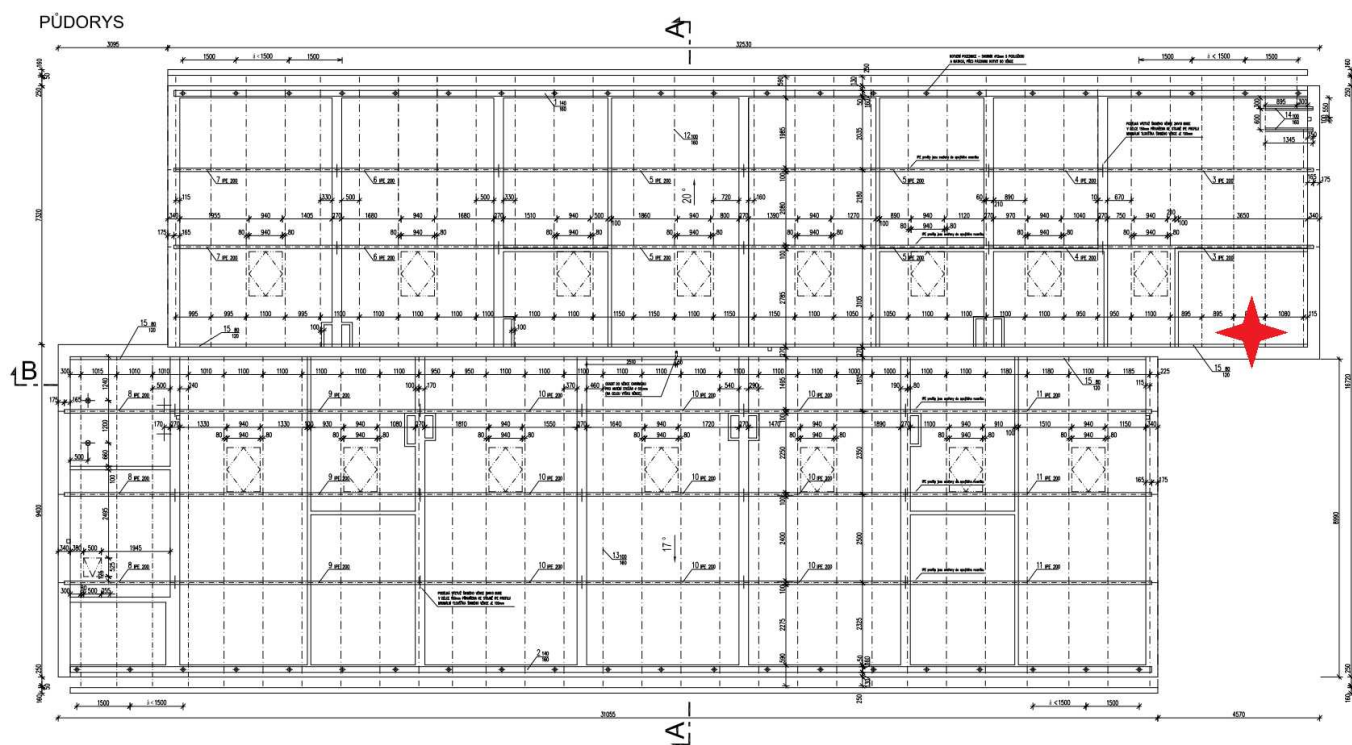
Poloha sondy na šikmé střeše a její koncepce jsou patrné z Foto /3/ a Foto /4/.

Foto /3/ Poloha provedené sondy v půdorysu krovu střechy dle [9] (červeně, severní strana je napravo)

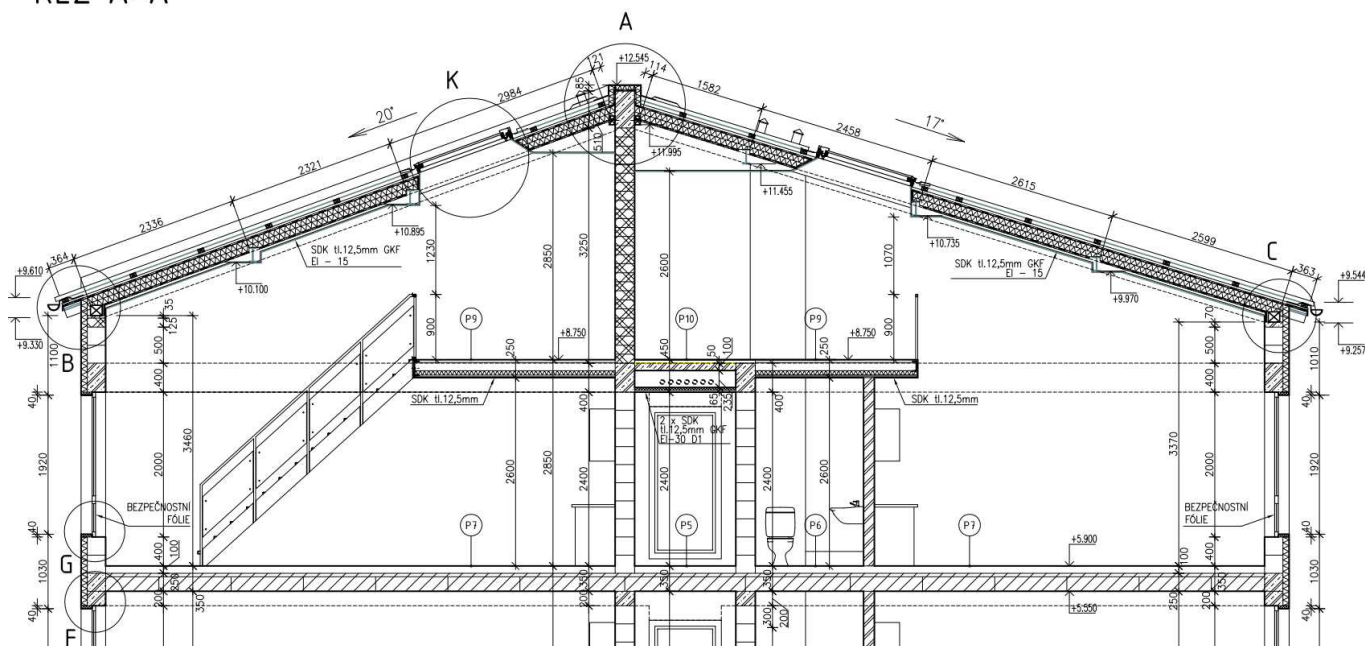
## ŘEZ A-A

Foto /4/ Příčný řez předmětnou střechou dle [9]

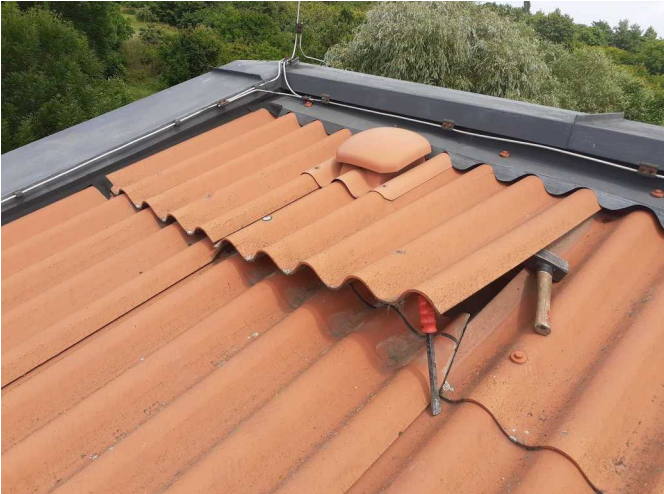
*Foto /5/ Pohled na oblast provedené sondy*

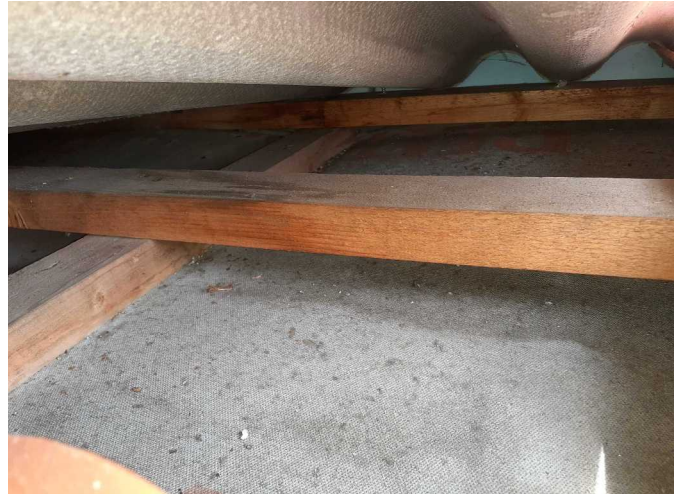
*Foto /6/ Vzduchová mezera s laťováním*

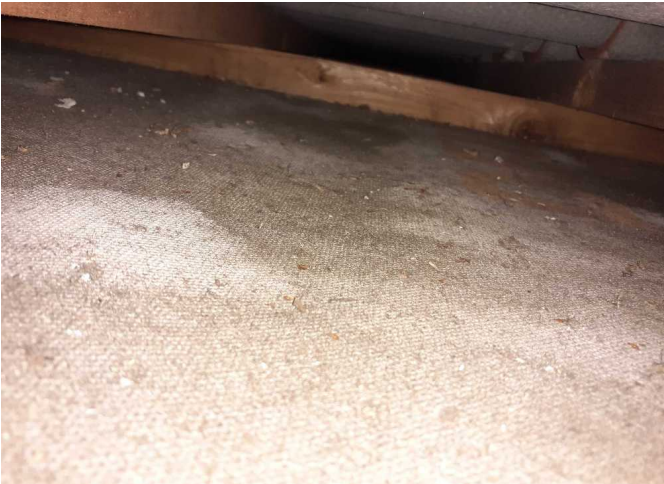
*Foto /7/ Povrch pojistné hydroizolace v místě sondy*

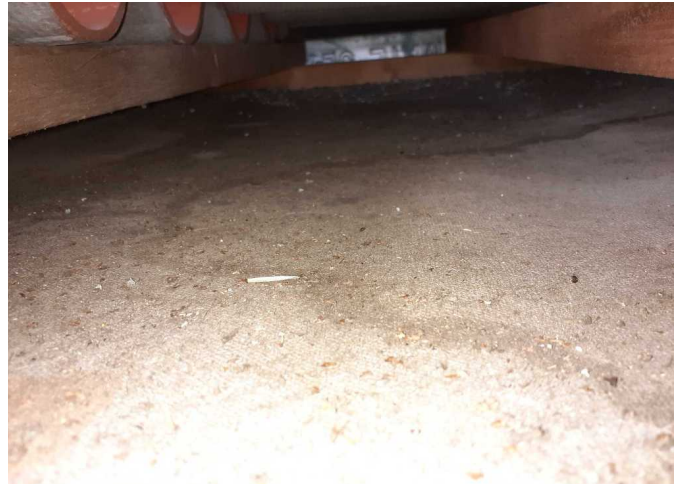
*Foto /8/ Stopy po lokálním zatékání na svrchním povrchu pojistné hydroizolace v místě sondy*

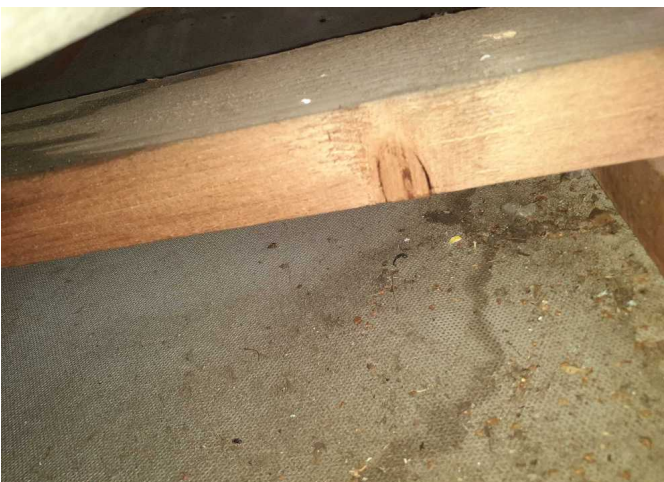
*Foto /9/ Stopy po lokálním zatékání na svrchním povrchu pojistné hydroizolace v místě sondy*

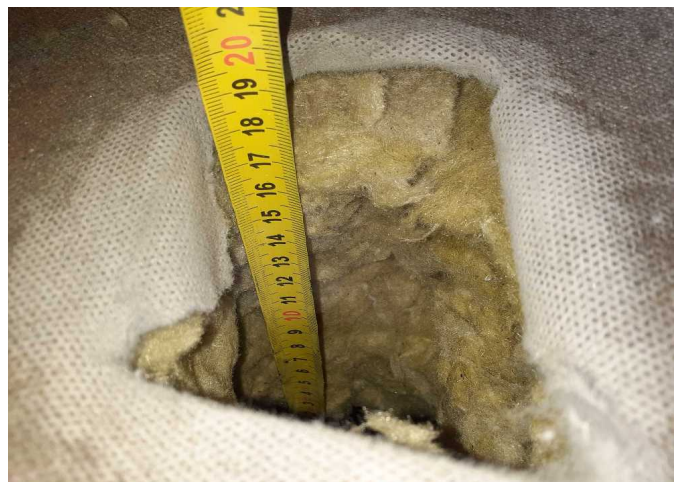
*Foto /10/ Pohled do sondy na tepelnou izolaci z minerální vlny*

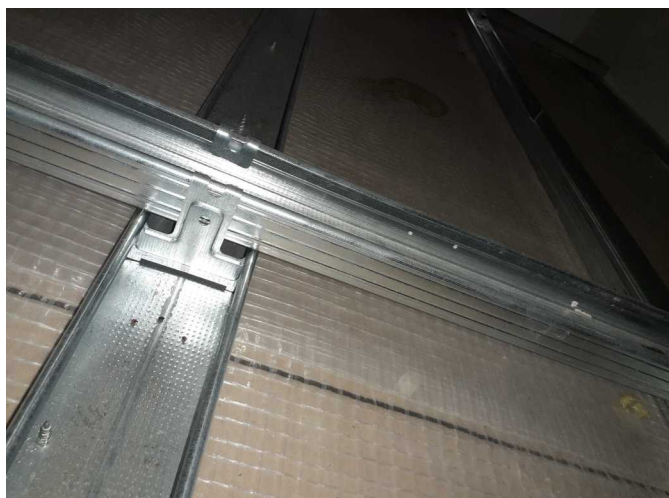
Foto /11/ Vzduchová mezera nad SDK podhledem s parotěsnicí PE fólií

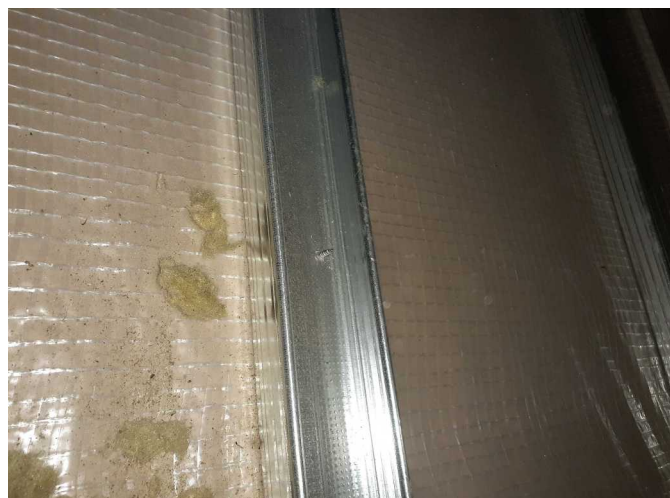
Foto /12/ Vzduchová mezera nad SDK podhledem s parotěsnicí PE fólií

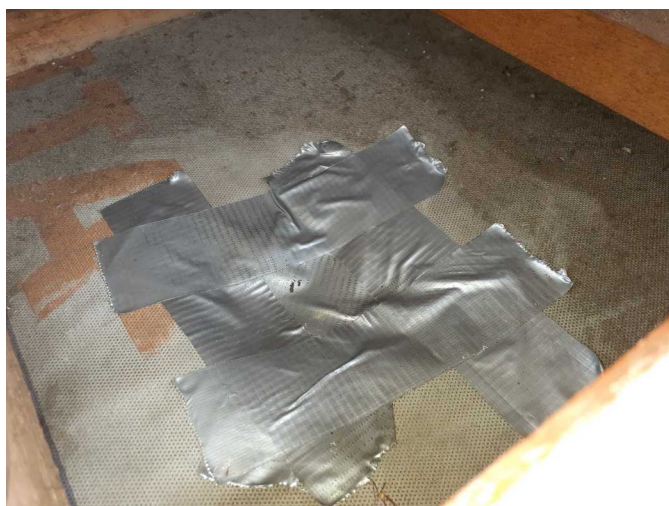
Foto /13/ Zalepení pojistné hydroizolace po provedení sondy

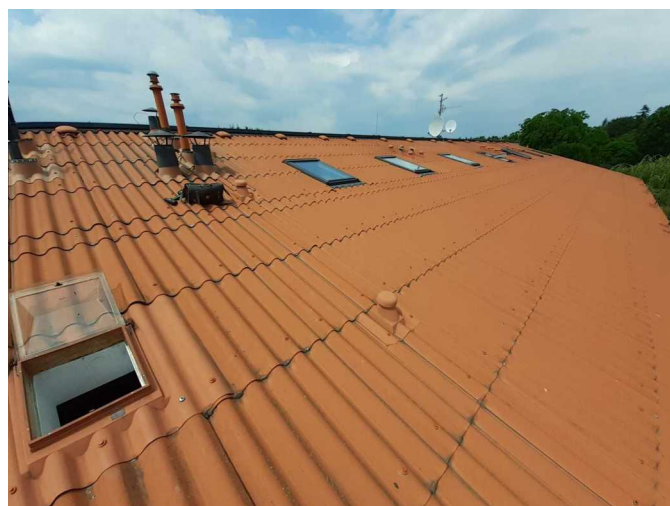
Foto /14/ Pohled na předmětnou šikmou střechu

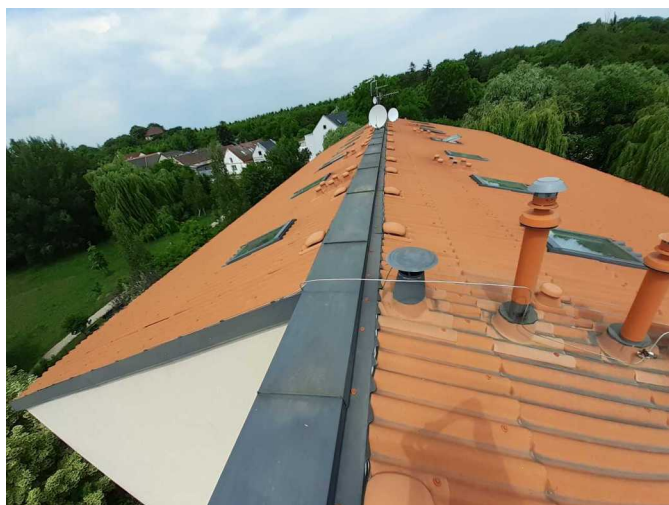
Foto /15/ Pohled na předmětnou šikmou střechu

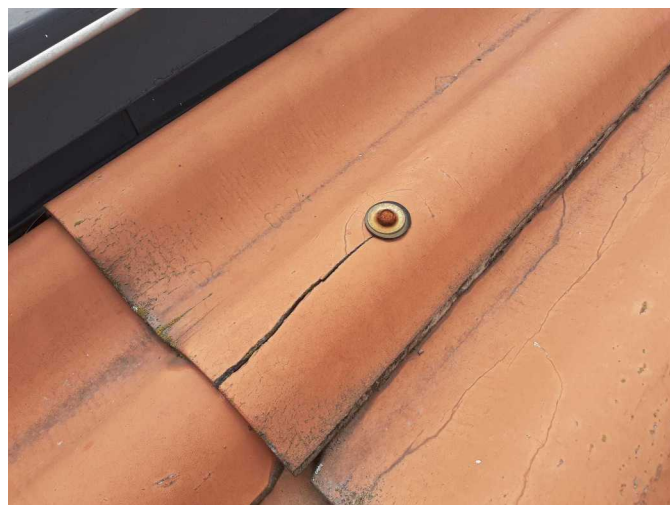
Vrstva (od exteriéru)	Stav	Tloušťka [mm]
Velkoformátová vlnitá vláknocementová krytina (dle [9] typ Cembrit Vltava A5, barva cihlově červená, délka desek 1250 mm)	Pokročilá degradace materiálu, množství podélných i příčných prasklin, lokální růst řas a lišejníků, místy odlupování povrchové úpravy či uštípnutí okrajů a rohů, část poruch již byla v minulosti opravována	6
Provětrávaná vzduchová mezera, latě a kontralatě 80x40 mm	Suché, mírná degradace dřevěných prvků, stopy po lokálním zatékání, bez biologického napadení	80
Pojistná difúzně otevřená hydroizolační fólie z PP textilií bez samolepících okrajů (dle [9] typ DÖRKEN DELTA-VENT N)	Suchá, mírná degradace materiálu, soudržná, stopy po lokálním zatékání, bez biologického napadení, bez prolepení jednotlivých pásů	~ 2
Tepelná izolace z desek lisované minerální vlny (dle [9] typ ISOVER Orsik )	Suchá, soudržná, bez známek degradace	2x 80
Vzduchová mezera, nosné kovové profily sádrokartonového podhledu	Nosné profily bez známek degradace	~ 320

Foto /16/ Degradace střešní vlnité krytiny

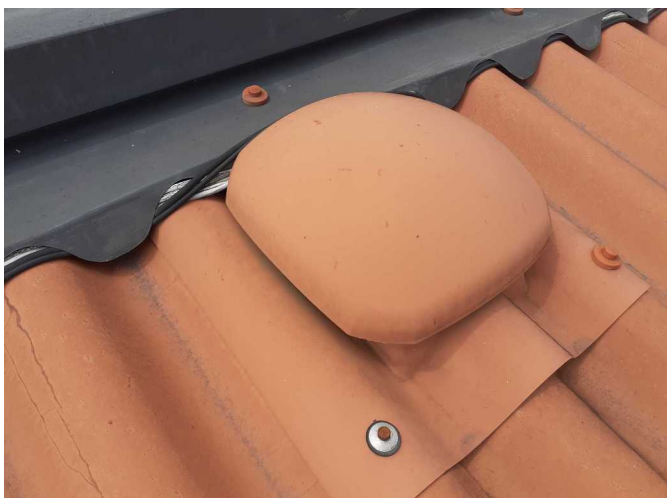
*Foto /17/ Jeden z větracích komínků provětrávané vzduchové mezery*

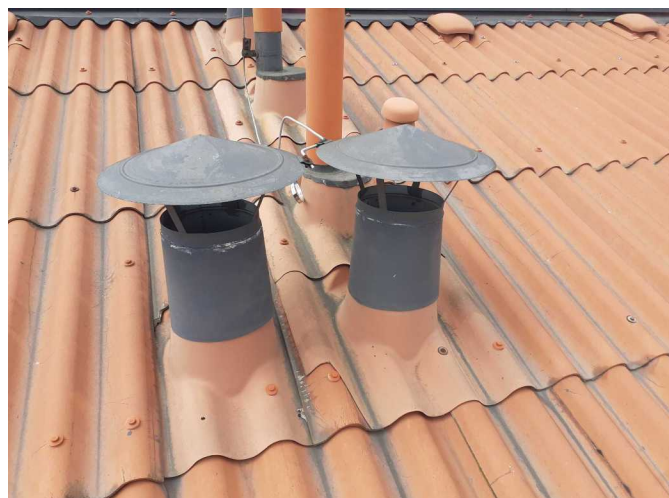
*Foto /18/ Komínky vytápění a odvětrání*

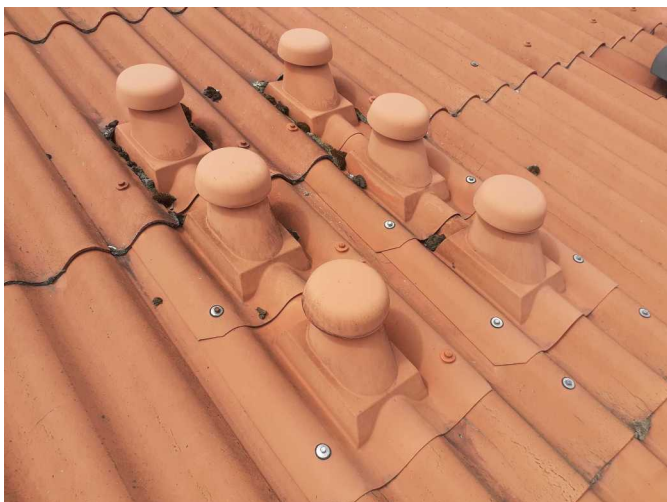
*Foto /19/ Komínky odvětrání kanalizace*

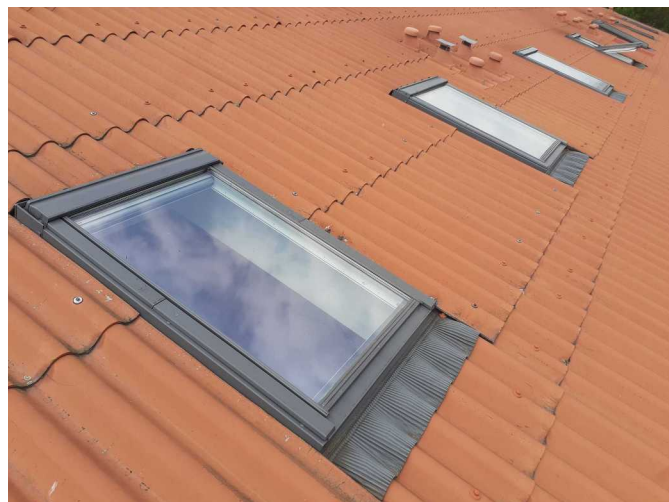
*Foto /20/ Střešní kyvná okna*

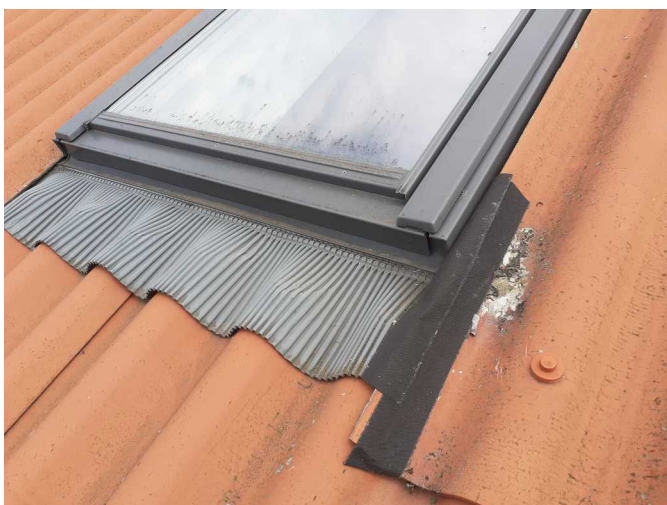
*Foto /21/ Pohled na spodní část střešního okna*

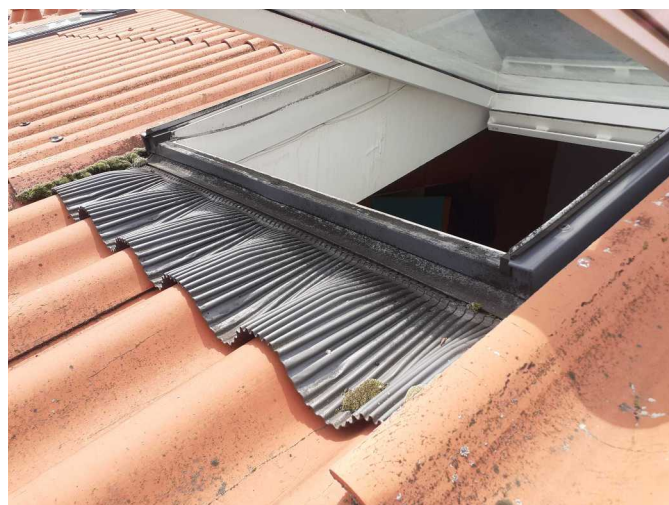
*Foto /22/ Pohled na spodní část střešního okna*

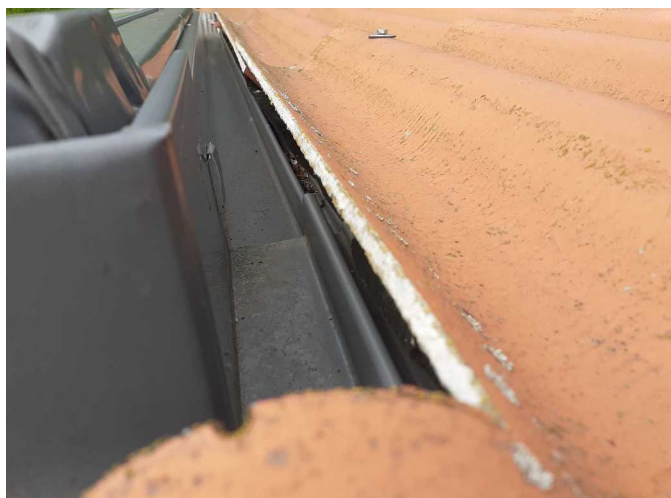
*Foto /23/ Pohled na boční část střešního okna*

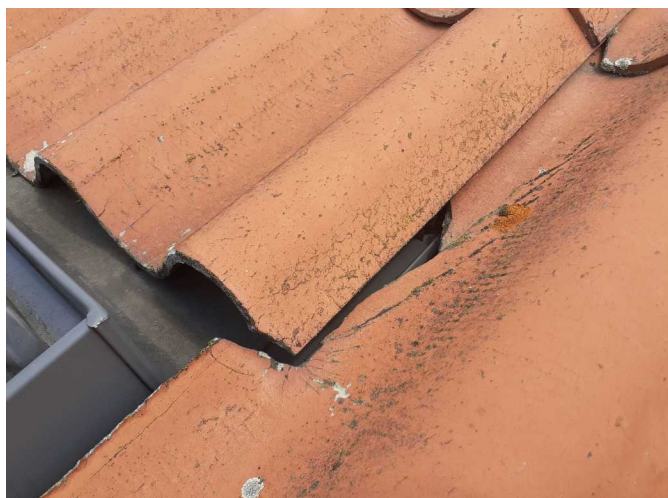
*Foto /24/ Odštipnutý část krytiny u střešního okna*

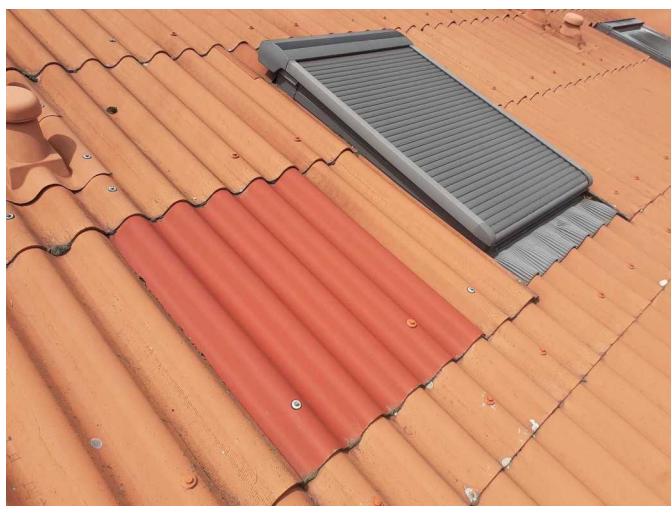
*Foto /25/ Oprava střešní krytiny a okno s předsazenými roletami*

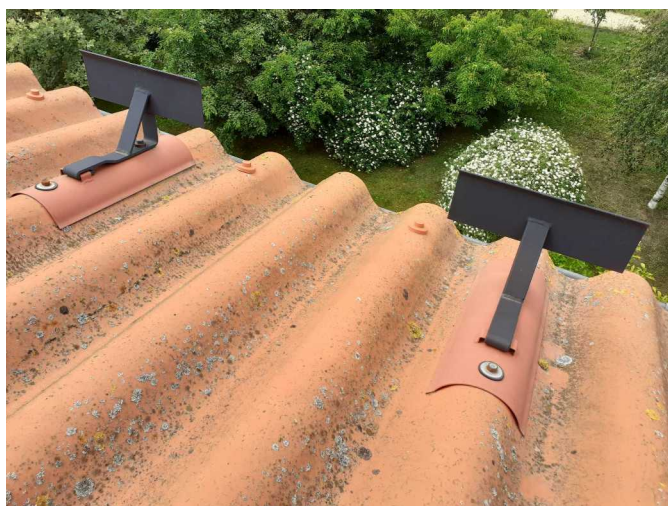
*Foto /26/ Sněhové háky na okraji střechy*

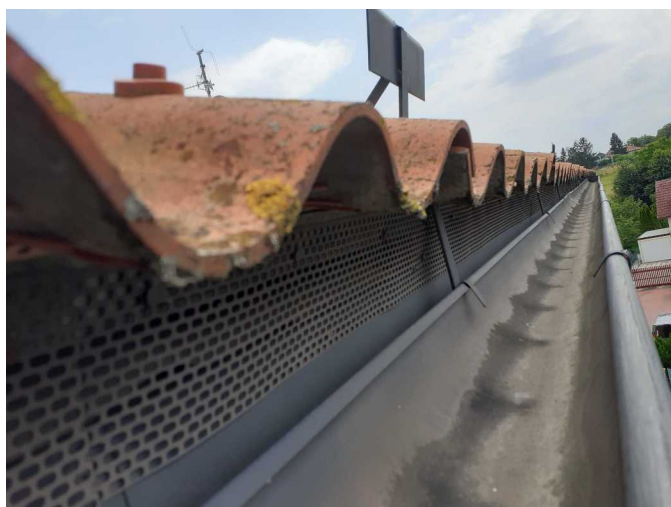
*Foto /27/ Pohled na větrací pás nad podokapním žlabem*

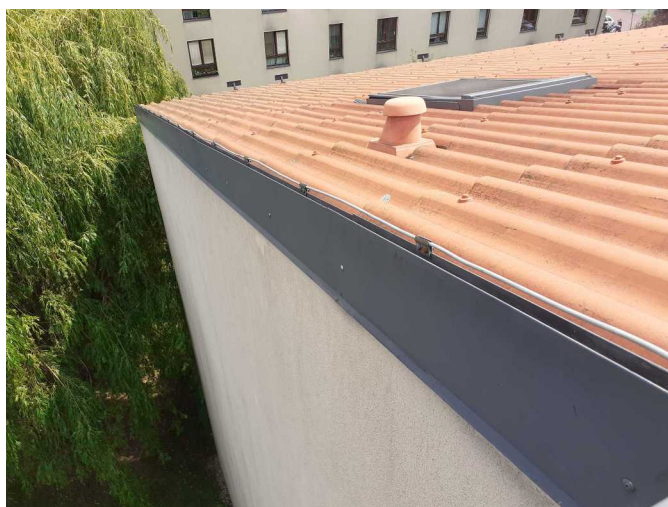
*Foto /28/ Vnější okraj střechy v oblasti štítu*

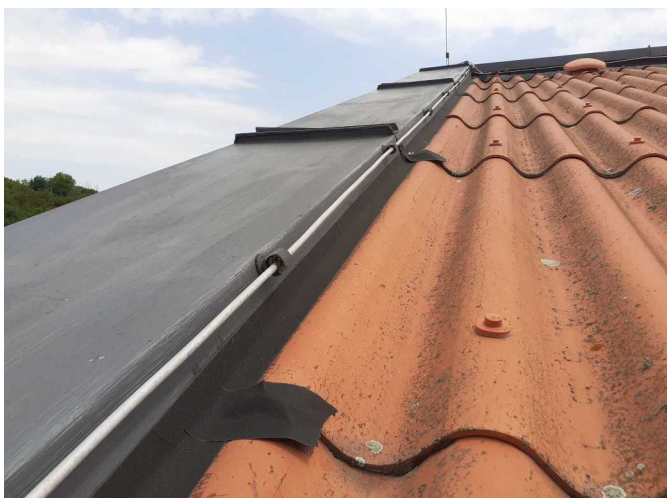
Foto /29/ Vnitřní okraj střechy v oblasti štítu

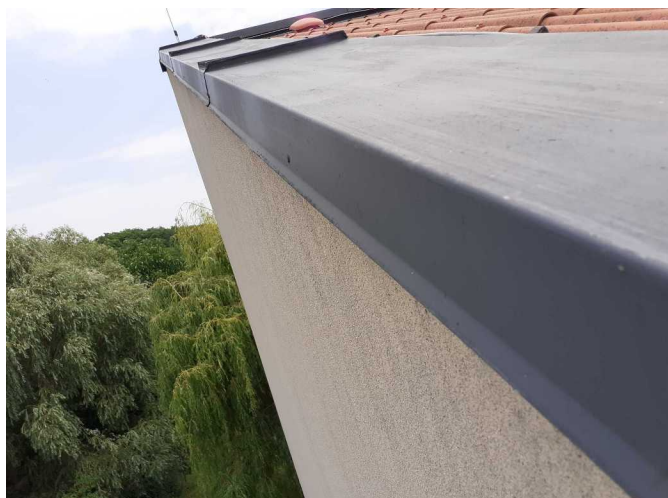
Foto /30/ Vnější okraj střechy v oblasti štítu

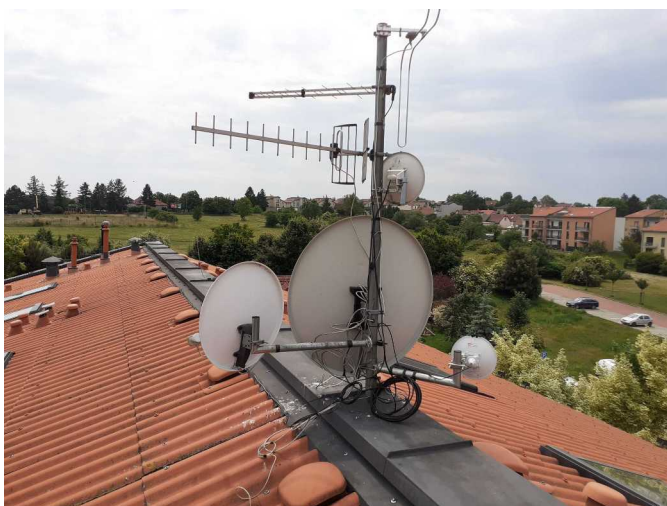
Foto /31/ Anténní stožár v hřebenové atice střechy

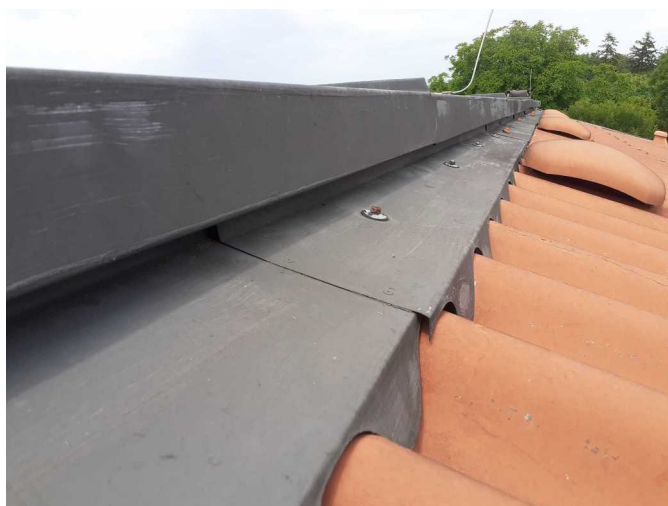
Foto /32/ Oplechování hřebenové atiky střechy

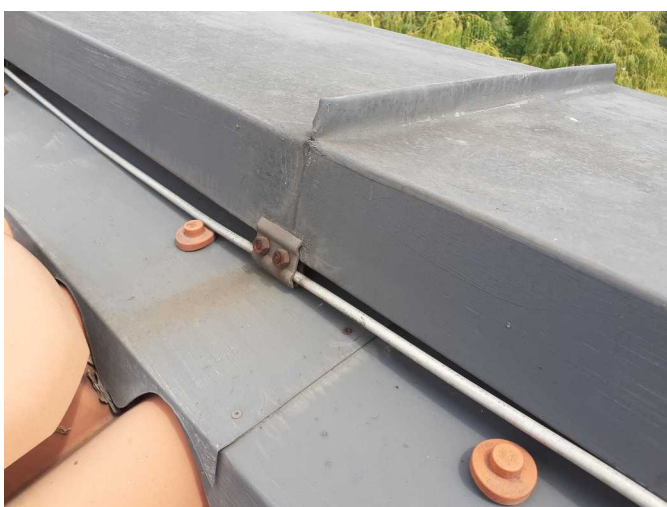
Foto /33/ Oplechování hřebenové atiky střechy

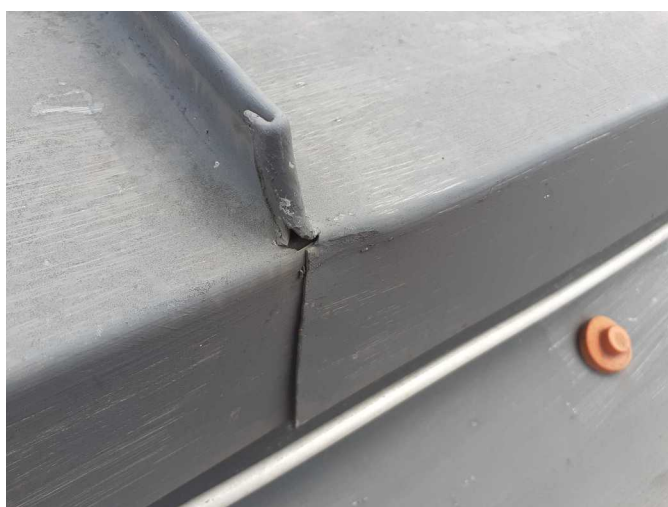
Foto /34/ Proděravění oplechování atiky ve spoji

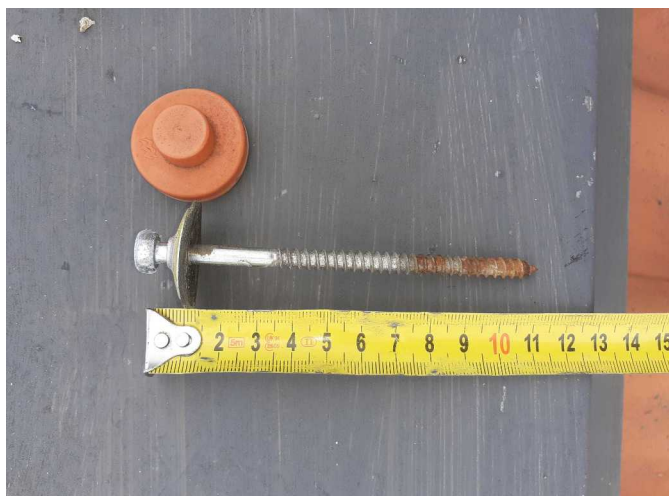
*Foto /35/ Kotevní prvek střešní krytiny s ochrannou plastovou čepičkou*
